PROMĚNY FEUDÁLNÍHO SÍDLA VE ZLÍNĚ

*Jiří Kohoutek, Ústav archeologické památkové péče, Brno
Radim Vrla, Odbor Památkové péče Zlínského kraje, Zlín*

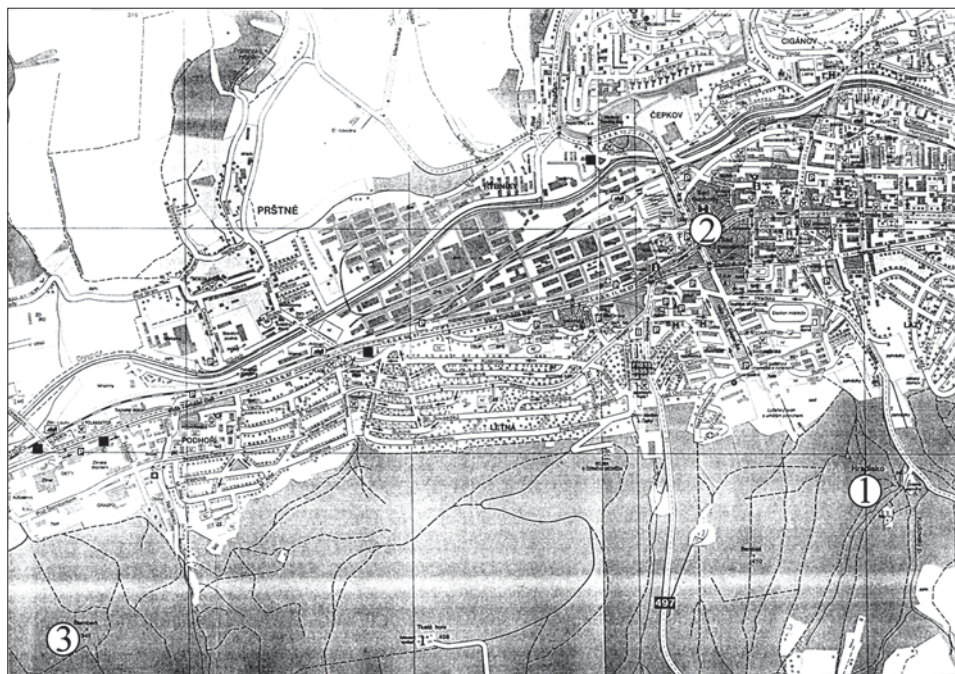
1. Výřez z mapy 1 : 10 000, centrum města Zlína s vyznačením jednotlivých lokalit (1 – původní hrad na Hradisku u Kudlova, 2 – zámek ve Zlíně, 3 – poloha Šternberk nad Loukami.

V současné době se z „Hradiska“ dochovaly jen nevýrazné zbytky. Situováno je na severní ostrožně táhlého výběžku Vizovské vrchoviny, oddělené od západněji položeného vrcholu Barabáš (kóta 410 m) ostrým zářezem, kudy původně vedla cesta od Zlína na jih (obr. 1). Lokalita má tvar celkem pravidelného oválu, poněkud protaženého severovýchodním směrem, kterým je také orientována delší osou ve směru SV–JZ (obr. 2). V těchto místech dosahuje délka areálu téměř 80 m, jeho šířka pak dosahuje kolem 65 m. Jádru lokality má na ose SV–JZ délku téměř 50 m a šířku do 45 m. Z jižní a částečně ze západní strany je dochován příkop, který místy dosahuje hloubky mezi 1,5 až 2 m a na severní straně se zcela vytrácí. Jeho stopy jsou patrné i na východní straně, zde však došlo k citelnému poškození těžbou kamene (z jihovýchodní strany sem zasahuje dnes již nefunkční lom). Na povrchu jádra jsou stopy recentních zásahů, dodnes je patrný průběh archeologické sondy z roku 1940 a také zbytek suterénu stavby, odkryté již v roce 1938 (obr. 2). Vstup do areálu lze hledat z jihozápadní strany, kudy také po hřebenu vedla přístupová cesta. Za zmínku stojí také pozůstatky okrouhlé vyvýšeniny, položené na ose přístupové komunikace, o průměru ca 30 m a vzdálené od vlastní lokality přes 60 m jihozápadním směrem (bez provedení zjišťovacího výzkumu nelze rozhodnout, zda se v tomto případě může jednat o zbytky předsunutého opevnění či o přirozený útvar, i když první varianta se zdá být pravděpodobnější). Vzhledem k tomu, že nálezový fond z lokality postihl tak nešťastný osud, stálo by za úvahu v těchto místech provést částečný sondážní revizní průzkum; přestože bylo „Hradisko“ v minulosti častým cílem různých hledačů pokladů (Baťa 1999, 105) lze předpokládat, že by mohl přinést pozitivní výsledky (obr. 3).

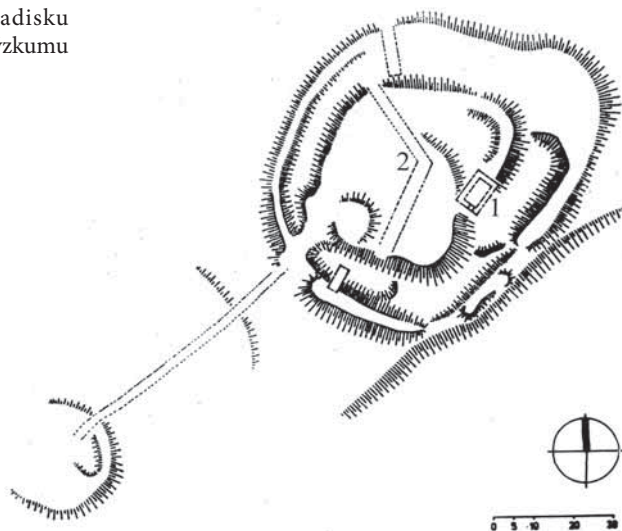
2. Půdorys lokality na Hradisku u Kudlova po provedení výzkumu v roce 1940.

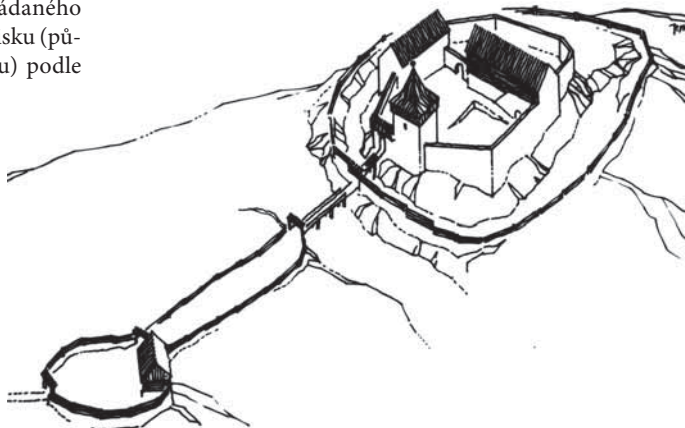
3. Rekonstrukce předpokládaného vzhledu lokality na Hradisku (původního zlínského hradu) podle arch. P. Šimečka.

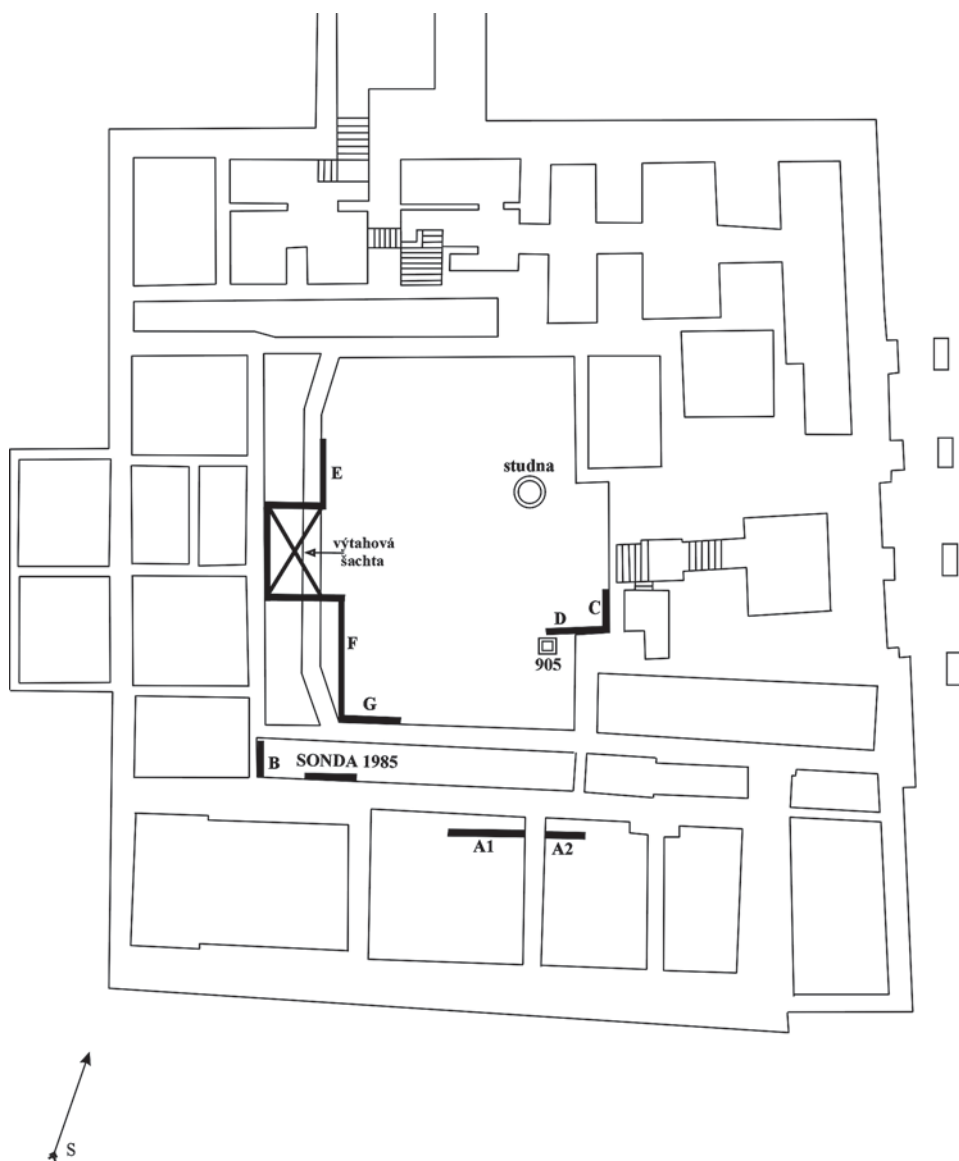
4. Zámek Zlín, schematický půdorys s vyznačením polohy archeologických sond v roce 2004. Kresba P. Pavlíčková.

Proto bylo necháno vybrání prostoru nádvoří až do hloubky 2,6 m od úrovně současného povrchu terénu – 219,95 m nadmořské výšky. Zde byly sledovány profily jednotlivých stran nádvoří, případně již ručně odkrývány jednotlivé zachycené objekty (klasicistní jímka, novověká studna, apod.). Souběžně byl také podle možností prováděn stavebně-historický průzkum a to zejména v přízemí zámecké budovy a v severním a východním suterénu stavby, kde byly posléze provedeny i menší zjišťovací mikrosondáže (obr. 19). V závěrečné etapě byla úroveň nádvoří snížena téměř o 5,8 m na konečný stav; tehdy se také podařilo zachytit zahloubený objekt dřevohlinité konstrukce v JZ rohu nádvoří (obr. 4).

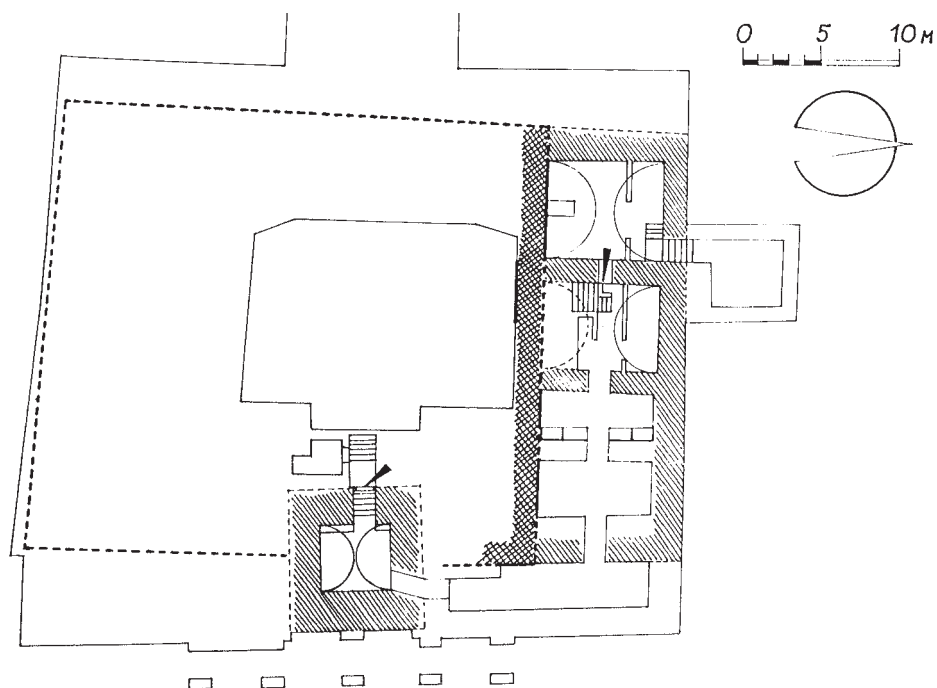
5. Zámek Zlín, půdorys zámku s vyznačením jednotlivých stavebních fází, 1), nahoře suterén, dole stav přízemí, mřížkovane – konec 15. stol., šrafovaně – 1. pol. 16. stol. Kresba P. Pavlíčková 2004.

ale spíše se zdá, že při budování nového feudálního sídla ve Zlíně byly použity oba typy stavebních konstrukcí současně (obr. 5). Použití dřevohlinité zástavby na východní Moravě v poslední čtvrtině 15. století je poměrně početně zastoupeno a to především a areálech historických měst, např. v Uherském Brodě – zde před požárem v roce 1489, v Hranicích, apod. Terén nádvoří (jeho úroveň ležela níže než dnes) se skláněl k jihu; je pravděpodobné že již tehdy byla na nádvoří studna (snad v místech stávající). Výstavbu kamenné tvrze je možno pravděpodobně spojit s osobou Viléma Tetoura z Tetova, který je zde připomínán již v roce 1478 (Pokluda 1987, 112).

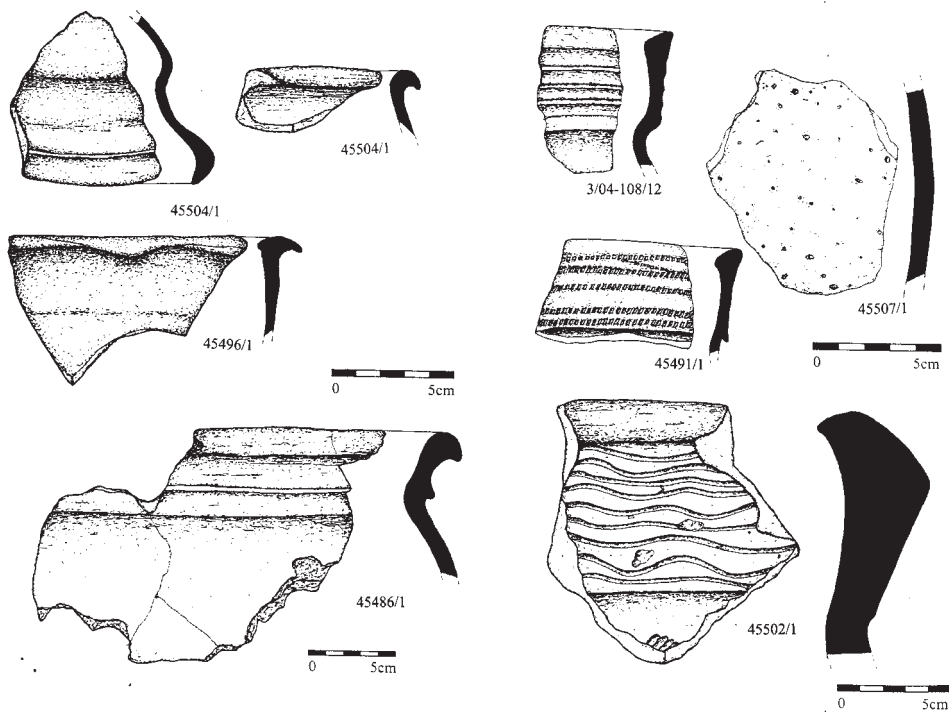
7. Zámek Zlín, nálezy keramiky z 15. a 16.století z výzkumu. Kresba P. Pavlíčková 2004.

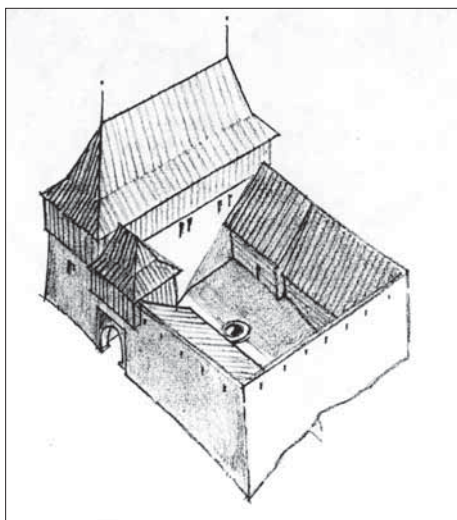
8. Zámek Zlín, rekonstrukce předpokládaného vzhledu na přelomu 15. a 16. století. Kresba R.Vrla.

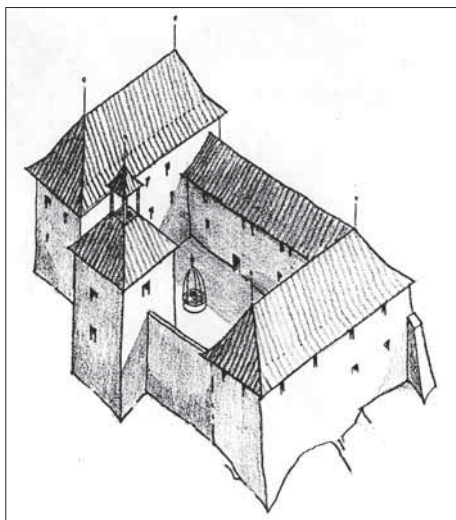
9. Zámek Zlín, rekonstrukce předpokládaného vzhledu ve 2. polovině 16. století. Kresba R.Vrla.

Výše popsaná stavba byla silně poškozena požárem a záhy (v 1. polovině 16. století) prošla přestavbou (vrstvy č. 108 a 118 vykazovaly shodné znaky požárové destrukce). S touto fází výstavby můžeme spojit předpokládanou přestavbu starého paláce (snad teprve nyní dochází k zaklnutí obou přízemních prostor), především však dochází k výstavbě mohutné hranolové věže, vetknuté do východní hradební zdi v těsné blízkosti předpokládaného vstupu do nádvoří. Věž má přibližně čtvercový půdorys o délce hrany 8–9 m a součástí jejího původního vybavení je dodnes dochovaný valeně zaklнутý sklípek, přístupný schodištěm z nádvoří. Vyústění vstupní šije je v bývalé nádvorní fasádě věže dodnes armováno výše zmíněným dobře dochovaným pozdně gotickým kamenným portálem (obr. 20). Další kus shodně profilovaného ostění se nachází v přízemí věže. V průběhu 16. století bylo s největší pravděpodobností započato s výstavbou severního křídla, ze kterého jsou dodnes dochovány pozůstatky valeně klenutých, sklepních místností. Tyto klenby jsou budovány z vysokých cihel (25×12×8 cm). Je možné, že toto křídlo bylo založeno v prostoru staršího příkopu, příp. parkánu. V jeho interiérech je pravděpodobně druhotně osazeno kamenné dřevní ostění renesančního profilu (obr. 21). S určitou pravděpodobností můžeme pro toto období uvažovat o vzniku kratšího východního křídla, zaujímající prostor mezi věží a severní hradbou, známého z pozdějších historických vyobrazení (obr. 13). Na základě objevu základu poměrně mohutné zdi pod západním křídlem mladší nádvorní arkády je dále možno hypoteticky uvažovat i o existenci úzkého křídla západního. Tuto rozsáhlou stavební činnost můžeme připsat jednak Vilémovým potomkům, kterým Zlín náleží až do roku 1571, a především Janovi z Kunovic, za kterého byl v letech 1578–1580 na zámek povolán zednický mistr Jáchym z Uherského Brodu. Tehdy byl patrně také umístěn nad bránou při věži, jejíž průjezd byl pravděpodobně vybaven kamenným ostěním, osazeným druhotně v dnešním průjezdu, erb Jana Kropáče z Nevědomí a jeho manželky z roku 1571, rodičů Anny z Nevědomí, manželky Jana z Kunovic (obr. 9).

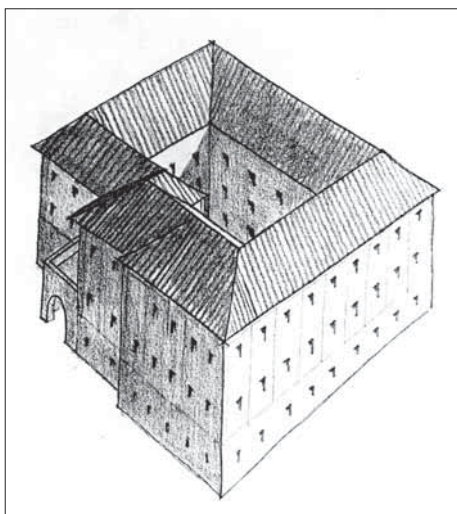
10. Zámek Zlín, rekonstrukce předpokládaného vzhledu v 18. století. Kresba R.Vrla.

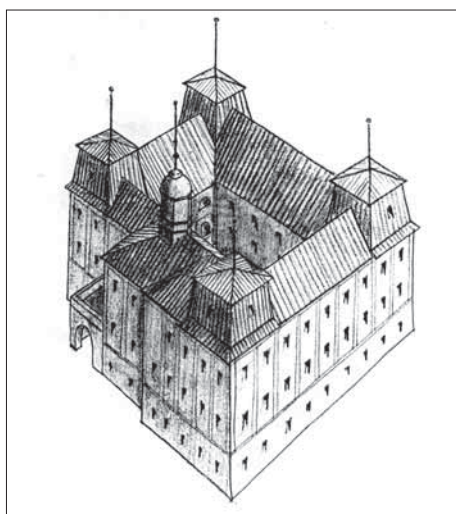
11. Zámek Zlín, rekonstrukce vzhledu zámku po polovině 19. století. Kresba R.Vrla.

Zásadní přestavbou prošel zámek za Khevenhüllerů ve 2. polovině 18. století, kdy vzniká jeho čtyřkřídlá uzavřená dispozice v podstatě již v dnešních půdorysných rozměrech. Starší západní křídlo i s obvodovou hradbou a západní čelo starého paláce jsou strženy a téměř bez použití starších konstrukcí zde vzniklo nové obytné křídlo, které dosavadní plochu sídla rozšířilo dále k západu. Až na zmíněné sklepní prostory (a snad i některé partie vnější obvodové zdi) bylo odstraněno severní křídlo, které nahradil nový obytný trakt. Původní severní hradba, ke které (jak předpokládáme) byl původní severní trakt přizděn, byla pravděpodobně odbourána až na úroveň upravené nivelety nádvoří (ta v této době již zhruba odpovídá dnešnímu stavu). V severovýchodním koutě se na zmíněné severní křídlo napojil v pravém úhlu další trakt, který pohltil starší východní křídlo i s torsem věže. Výstavbou tohoto traktu došlo k rozšíření plochy objektu východním směrem. Okolí zámku bylo vyrovnáno a parkově upraveno, čímž došlo k zániku posledních zbytků staré fortifikace. Jižní palácové křídlo a snad o něco později i křídlo protější byly vybaveny arkádovými chodbami (obr. 10). Jak dokládají nejstarší fotografie, nejspíše ve 2. polovině 19. století byla nároží zámku opatřena výraznými jehlancovitými střešními nástavci, oživujícími siluetu, ukončenou dlouhá léta před tím strohou horizontální linií střešních hřebenů (obr. 11, 15).

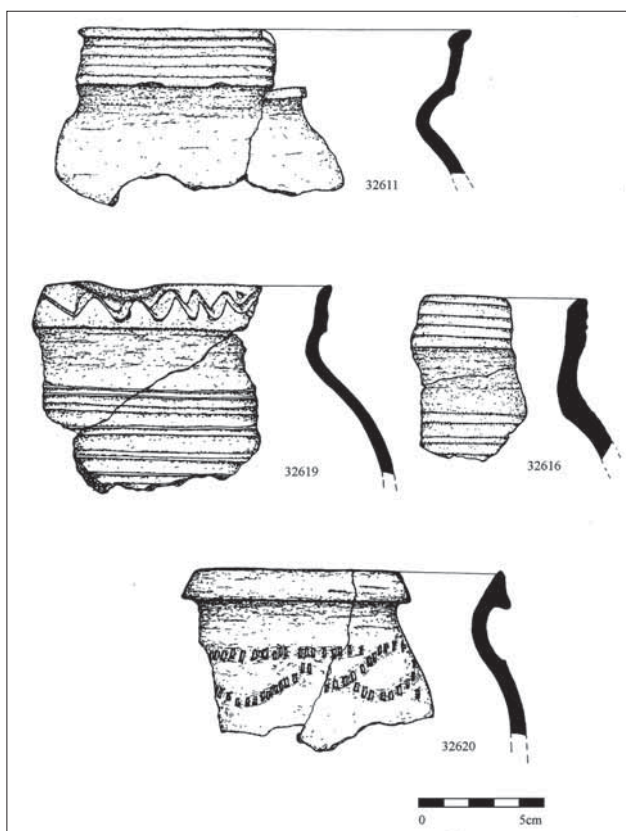
12. Zlín, keramika z druhé poloviny 13. století z původního jádra města. Kresba P. Pavlíčková.

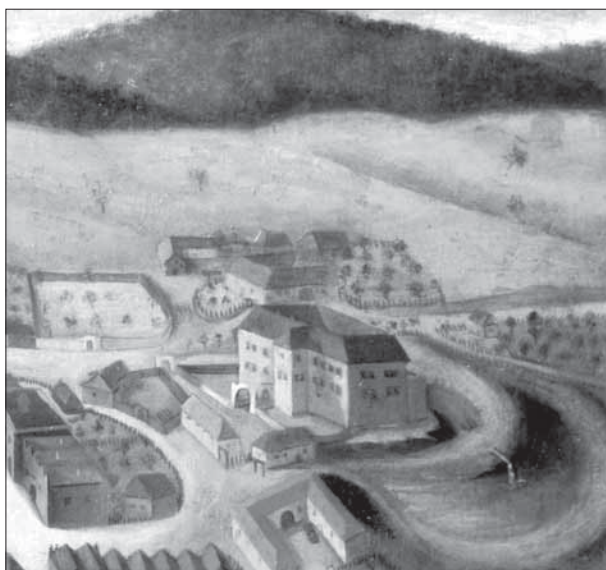
13. Zámek Zlín, detail olejomalby údajně z r. 1746 s vyobrazením zámku, pohled od severovýchodu, z archivu Muzea jihovýchodní Moravy ve Zlíně.

Dalším ikonografickým podkladem je pozdní olejomalba, zachycující údajně stav z roku 1746 (obr. 13). Město i zámek jsou znázorněny v pohledu z téže strany, ovšem v mírném nadhledu. Z východního křídla vystupuje velmi výrazně rizalit někdejší věže, rozmístění oken

je zde však výrazně odlišné, než u předchozího vyobrazení. Dále je zde zachyceno krátké severní křídlo a mírná perspektiva dává nahlédnout na hřebeny střech uzavřené čtyřkřídlé dispozice, probíhající v jedné horizontální úrovni. V nejbližším okolí nás zaujme ohradní zeď s jednoduchou kulisovou bránou a drobnější vstup u paty bývalé věže a stopy zemní fortifikace u západní strany zámku.

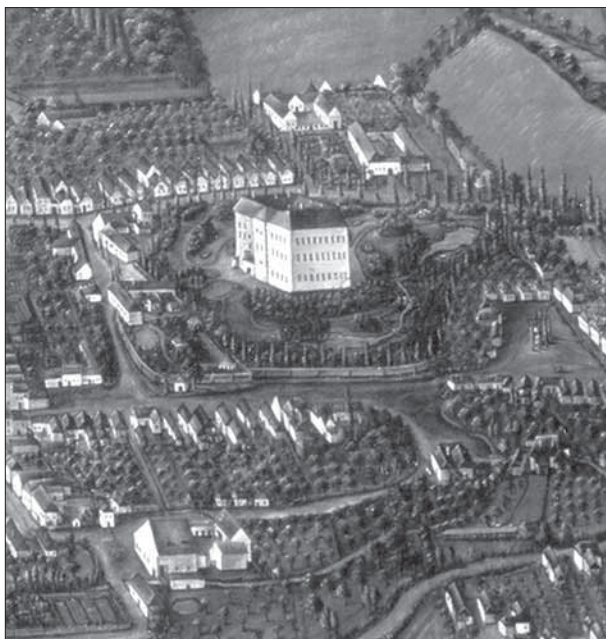
14. Zámek Zlín, detail olejomalby z roku 1846 s vyobrazením zámku, pohled od severovýchodu (Muzeum jihovýchodní Moravy ve Zlíně).

Jiná olejomalba, kladená do roku 1846 (obr. 14), zobrazuje zámek z téže strany, oproti předchozímu vyobrazení je zde zachyceno severní křídlo již v dnešním rozsahu, hmota věže je téměř pohlcena hmotou zámku a chybí stopy vnější fortifikace. Střechy mají, jako u předchozího vyobrazení, konstantní výšku hřebene. V podstatě tutéž situaci zachycuje půdorys zámku na indikační skice z roku 1829 a na početných fotografiích objektu z přelomu 19. a 20. století jsou zachyceny výrazné střešní nástavce na nárožích stavby a drobnější vížka nad torzem staré hranolové věže (obr. 15).

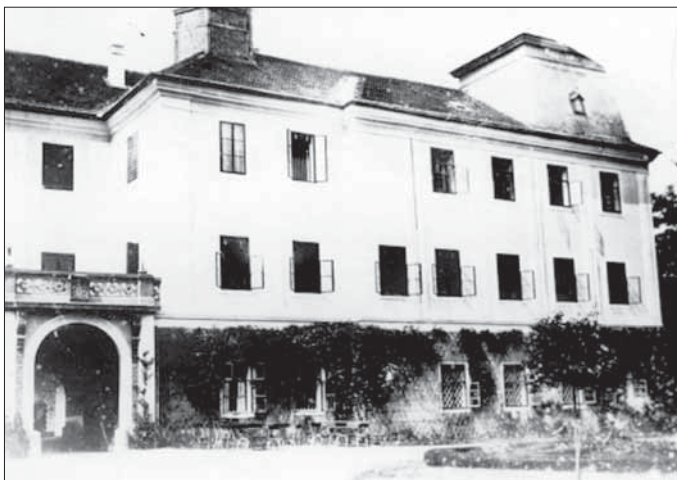
15. Zámek Zlín, fotografie zámku z roku 1888, pohled od jihovýchodu (Muzeum jihovýchodní Moravy ve Zlíně).

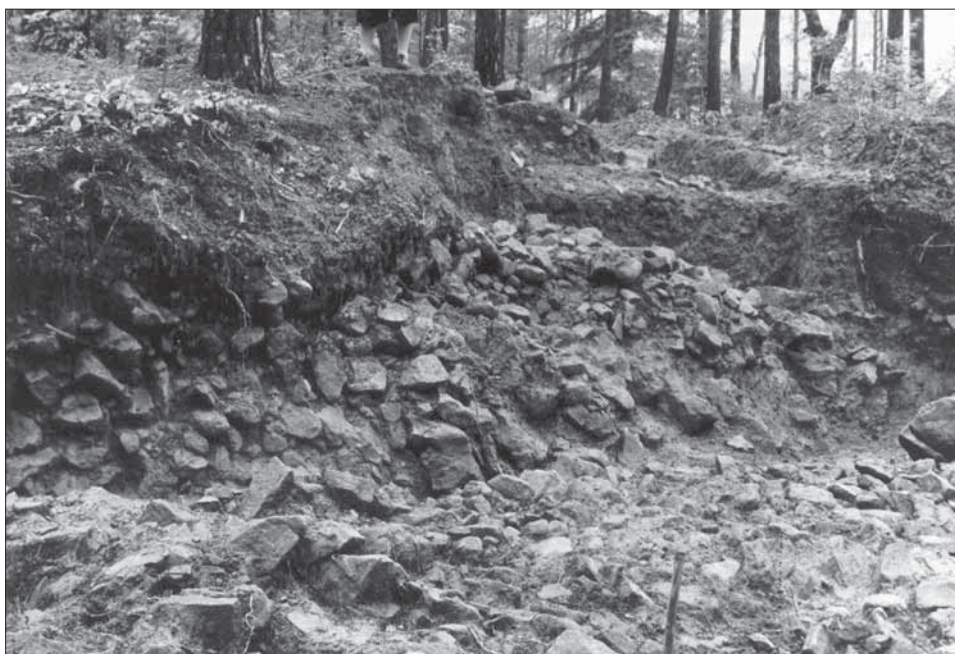
16. Výzkum na Hradisku u Kudlova v roce 1940, foto archeologického oddělení Muzea jv. Moravy.

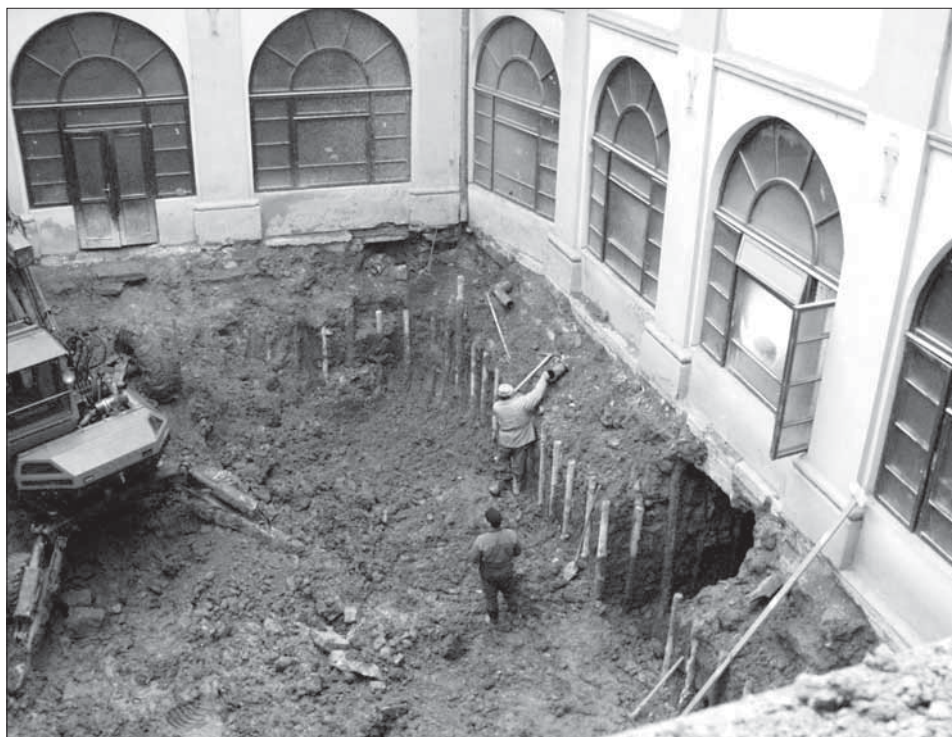
18. Pohled na průběh zemních prací na zámeckém nádvoří, na profilu zachyceny pozdně středověké vrstvy. Foto J. Kohoutek.

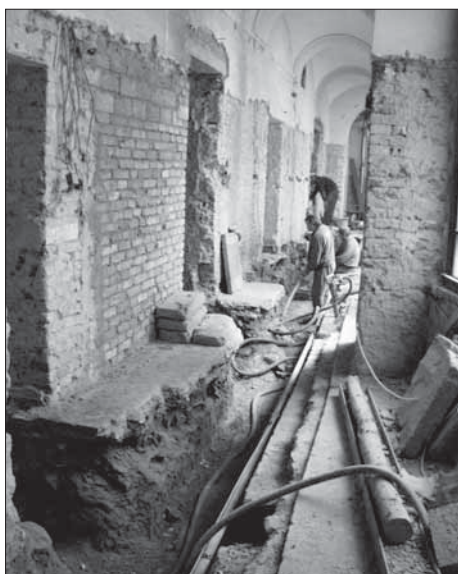
19. Pohled do arkádové chodby západního zámeckého křídla v průběhu výzkumu. Foto J. Kohoutek.

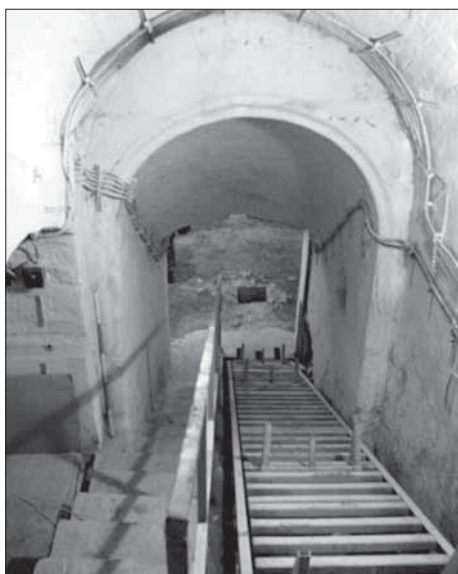
20. Vstupní pozdně gotický portál v nově zjištěné věži ve východním křídle zámku. Foto R.Vrla.

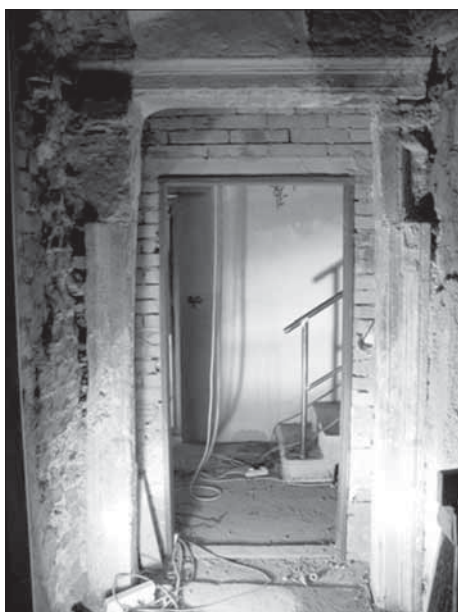
21. Renesanční portál v severozápadním traktu zámeckého suterénu. Foto R.Vrla.

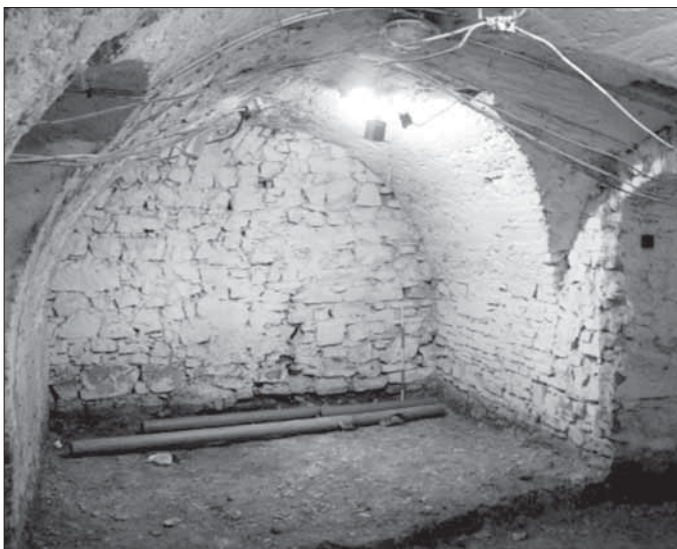
22. Barokní sklepy pod severovýchodním traktem zlínského zámku. Foto R.Vrla.
