## ZPRÁVA O ZJIŠŤOVACÍM VÝZKUMU U KAPLE SV. ROCHA V MAŘATICÍCH

*Miroslav Vaškových, Slováké muzeum, Uherské Hradiště*

V souvislosti s projektovanými stavebními aktivitami města Uherského Hradiště v širším prostoru kaple sv. Rocha proběhl v těchto místech zjišťovací archeologický výzkum.

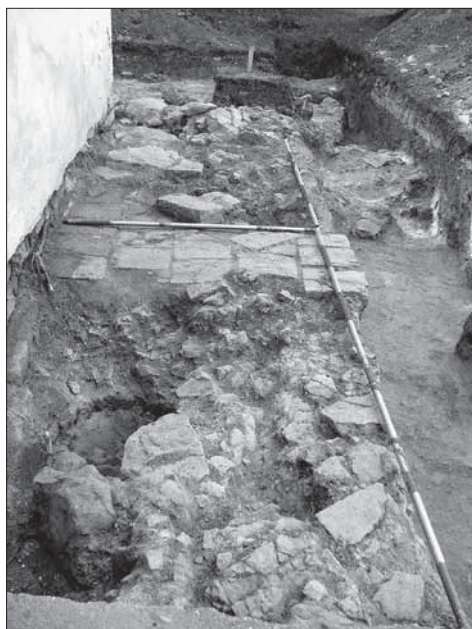
Pohled na sondu č. 19. s pozůstatky barokní podlahy.

**Sonda 19:** 530×100×100 cm, obdobně jako předchozí, včetně pozůstatku cihlového základu bočního oltáře.

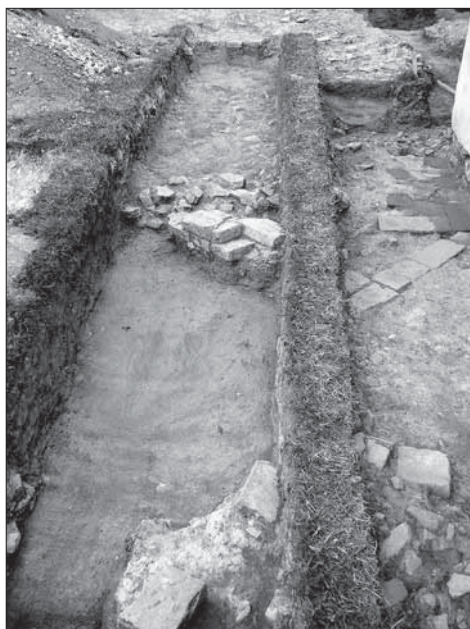
Pohled na sondy č. 18 a č. 2 (severní část) s pozůstatky základu bočního oltáře.

**Sonda 18:** 530×100×100 cm, vyměřena za účelem rozšíření sondy č. 2 směrem ke kněžišti. Zachycen pozůstatek cihlového základu bočního oltáře.

Pozůstatky barokní dlažby spolu se základy bočních oltářů v blízkosti někdejšího vítězného oblouku byly objeveny v sondách 18, 19 a 2 S (viz obr. 2, 4–5). Ověřena byla i hloubka základů kaple, kdy byl proveden zkušební výkop podél základů z jižní strany kaple. Výkop prokázal hloubku základů kaple 160 cm pod úroveň současného terénu. Struktura základů byla stejně jako u destrukce někdejšího kostela z lomového kamene spojeného maltou. Navíc u dna výkopu byly objeveny pozůstatky tří kusů barokních kachlů z vyhřívacích kamen.

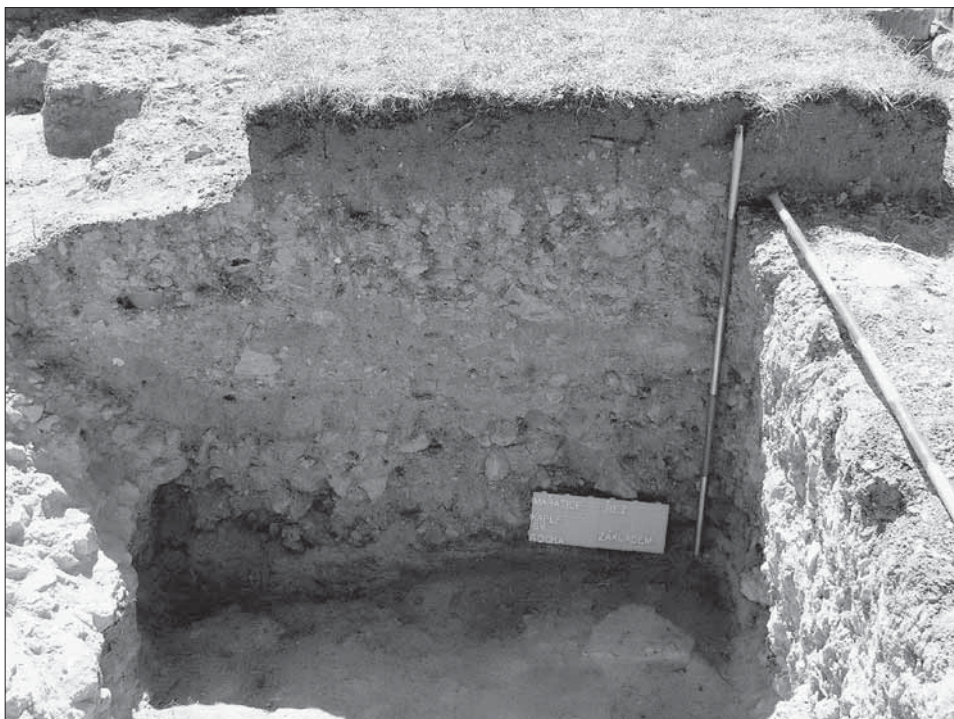
Pohled na řez základem v sondě č. 13.

**Sonda 13:** 260×260×180 cm, vyměřena v ose lodi kostela v místech jejího předpokládaného středu (vstupu). Mocnost destrukce sahající téměř až do 200 cm, stejně tak i masivnost zdiva z velkých lomových pískovcových kamenů mohly ukazovat na destrukci vstupní věže.
