## PŘÍSPĚVEK K POZNÁNÍ BAROKNÍ PŘESTAVBY OPEVNĚNÍ HRADU BUCHLOVA

*Radim Vrla, Národní památkový ústav, Kroměříž*

Nové objevy umožnily zpřesnění znalostí o velmi složitém stavebním vývoji Buchlova. Týkají se jihovýchodní části hradního opevnění, představující unikátně dochovaný fortifikační systém z druhé poloviny 17. století, související s významnými moravskými pevnostními stavbami své doby. Hodnotu popisovaného díla zvyšuje i dochovaný hřeben (spouštěcí mříž) ve vstupní věži, který náleží k ojedinělým památkám v rámci naší vlasti.

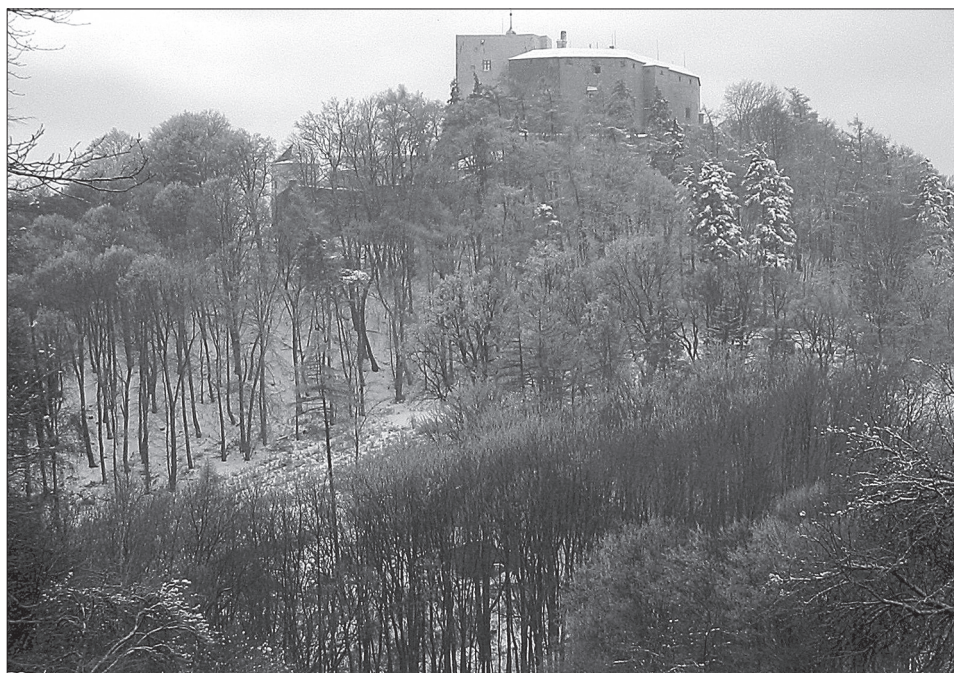
1. Hrad Buchlov; pohled od severovýchodu; vpravo dominantní hradní jádro s pozdně románskými prvky, vlevo věž Andělka, pod ní východní bastion.

Hrad Buchlov náleží nejenom k nepřehlédnutelným dominantám Uherskohradištska, ale i k nejdůležitějším kulturním památkám na území celé české republiky (obr. 1). I přes tuto skutečnost však jeho stavebnímu vývoji nebyla doposud věnována odpovídající pozornost. V souvislosti s přípravou sanačních prací na jihovýchodní části opevnění, proběhl v nedávné době dílčí průzkum, v rámci kterého se podařilo zjistit některé nové skutečnosti. Ty nám umožňují poněkud plastičtější pohled na stavební dějiny tohoto významného moravského hradu (obr. 2). Cílem článku je především stručná sumarizace nových poznatků, které jsou již zčásti publikovány na jiných místech (Kyncl–Vrla 2008, Vrla–Novotný 2009).

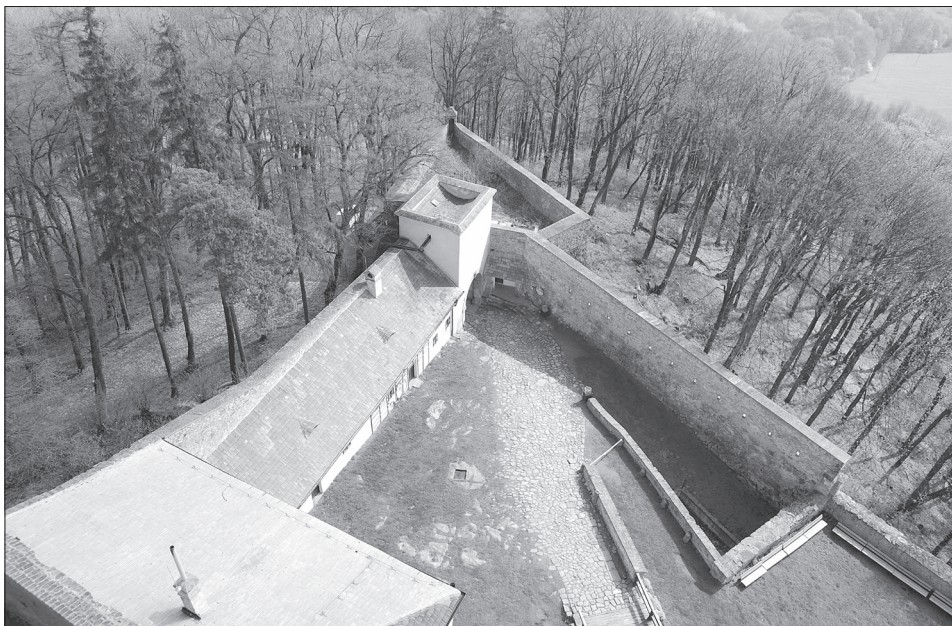
3. Hrad Buchlov; pohled z hradního jádra na část jihovýchodního opevnění hradu; uprostřed věž s průjezdem 1. brány, nad ní bastion. Nalevo od věže severní část opevnění s objektem, obsahujícím vřátnici, napravo část jižního úseku opevnění.

Sledovaná část opevnění vymezuje jižní, východní a severní stranu dnešního prostoru prvního hradního nádvoří (obr. 2, 3); na jihu se napojuje na starší věž Andělku (obr. 2/15), dále pokračuje k východnímu bastionu (obr. 2/5), od něj pak probíhá přes hranolovou vstupní věž (dnešní první bránu – obr. 2/4) k západu až ke styku se starší parkánovou hradbou jádra.

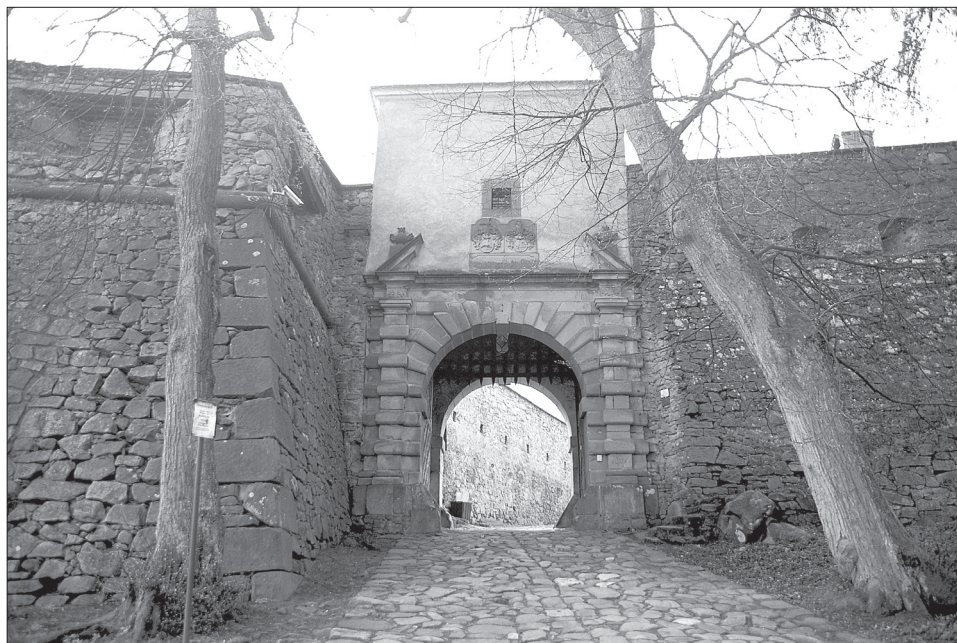
4. Hrad Buchlov, hlavní průčelí vstupní věže; nalevo navazuje bok bastionu a napravo úsek severní hradby.

Jednou z nejvýraznějších částí sledované partie opevnění je **vstupní věž** (obr. 2/4), jejíž strohé, ale důstojně utvářené průčelí dnes vítá návštěvníky (obr. 4). Dominantou zmíněného průčelí je rozměrná architektura v kameni sekaného portálu průjezdu, nad kterým je nasazena kamenná deska se sekaným nápisem v jednoduché kartuši (obr. 5):

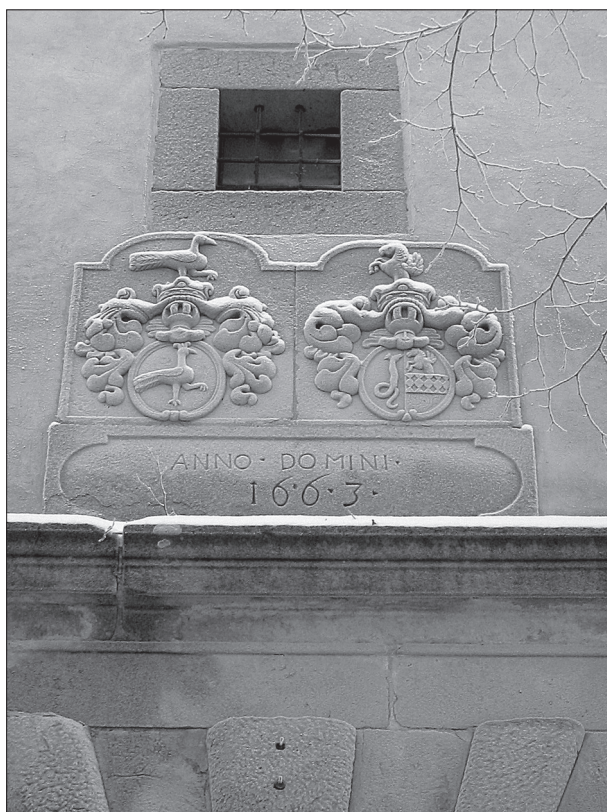
5. Hrad Buchlov; detail vnější fasády vstupní věže s letopočtem a aliančními znaky Petřvaldů a Šeráníů.

Nad kartuší je do zdiva věže vsazena kamenná deska s aliančními erby Hanuše Zikmunda z Petřvaldu a jeho ženy Anny Marie Šerění. Jak bylo zjištěno při opravách v roce 1994 byla omítková nároží věže opatřena rytými pásovými lisénami, imitujícími nárožní armaturu.

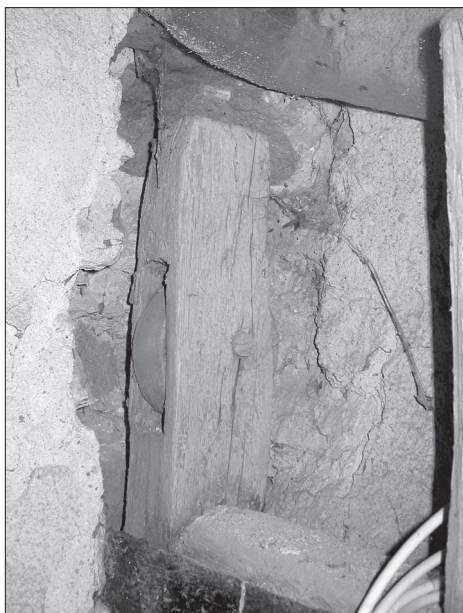
8. Hrad Buchlov – detail kolečka v levém krajním svislém prvku hřebene.

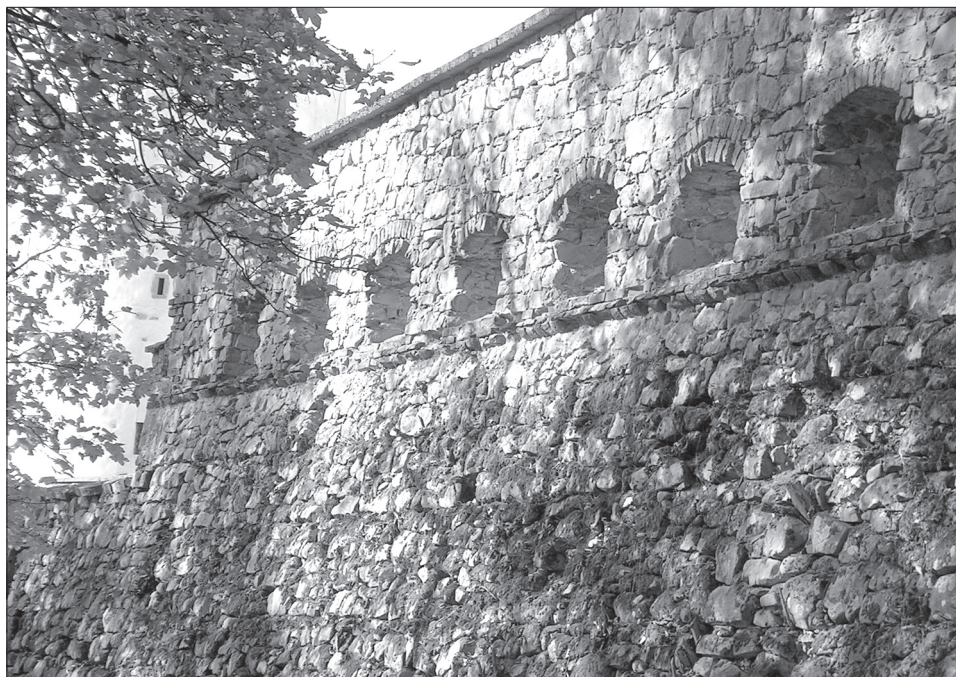
11. Hrad Buchlov; pohled na část vnějšího líce jižní hradby, navazující na bastion; na spodní, kónickou část nasedá cihelná římsa, nad ní řada střílen.

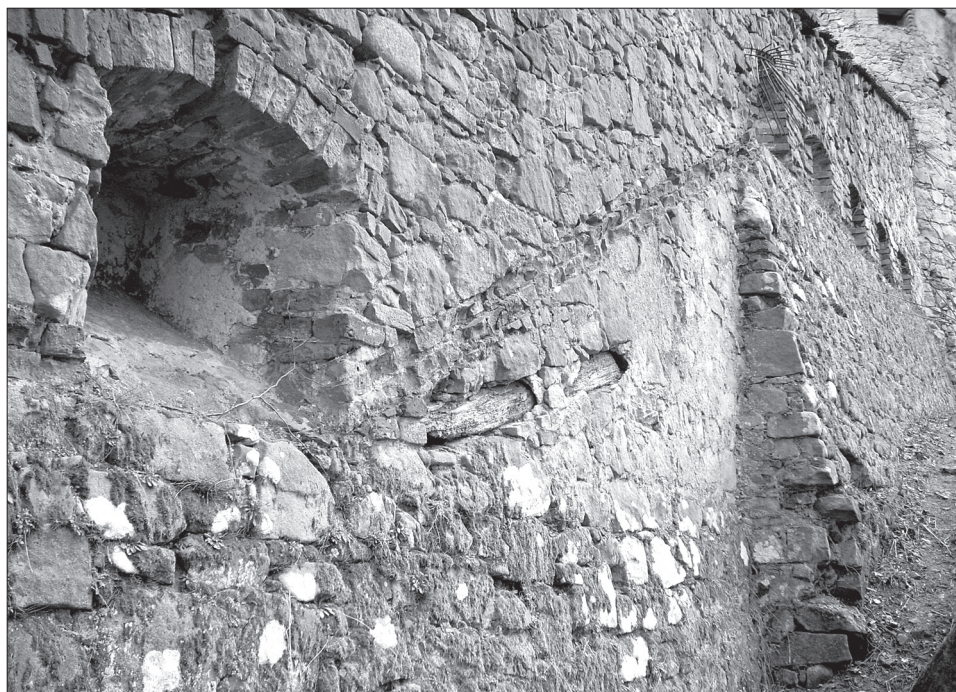
12. Hrad Buchlov; detail vnější fasády jižní hradby; vlevo zazděná střilna, napravo od ní stoupající úsek odsekané, cihlové římsy, pod ní zazděný trám, nacházející se zřejmě nad zrušenou vstupní šíjí sklípku.

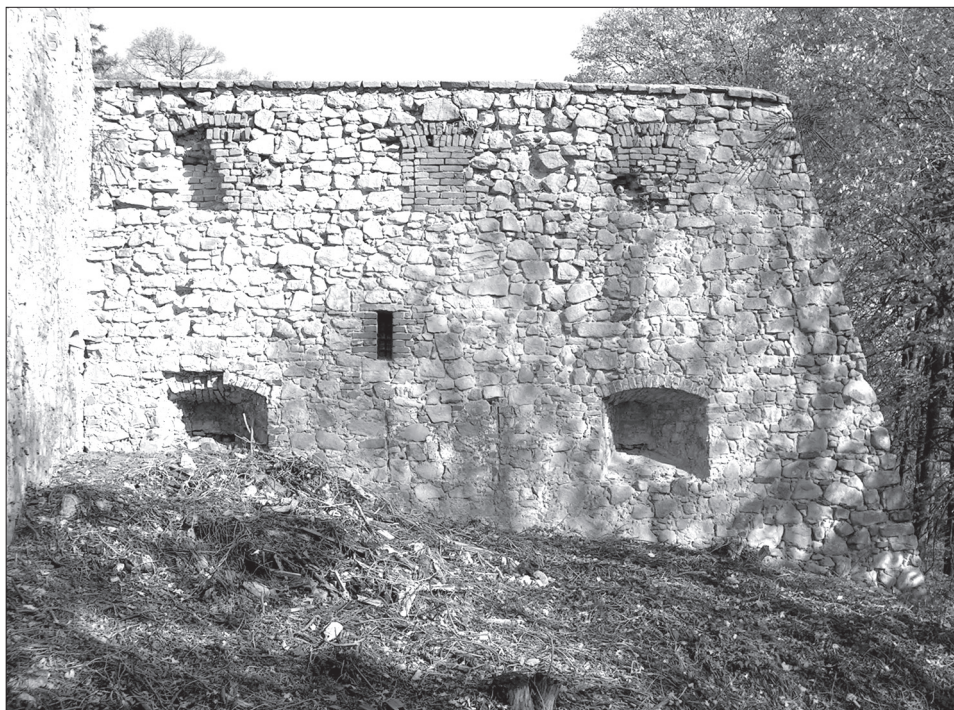
13. Hrad Buchlov; pohled na vnější fasádu krátkého úseku jižní části hradby (obr. 1/10).

Za zmíněným pravouhlým nárožím následuje kratší úsek zdi se svislým lícem (obr. 2/10, obr. 13). Pod korunou této partie zdiva je patrna trojice mírně obdélných, dodatečně zaslepených okének se segmentovými záklenky. Pod prostředním z nich se v jinak kompaktním zdivu projevuje rozsáhlá plomba zdiva jiného charakteru, která je ve spodní části ukončena špaletami a bankálem zazděného otvoru. Při levém okraji této plomby je v její ploše úzké, štěrbinové okénko s cihelnými špaletami a kamenným překladem. V osách okének pod korunou zdiva jsou v dolní části sledované partie tři vně široce špaletované, segmentově zaklenuté střílnové otvory. Na ploše jejich špalet i bankálů jsou dochovány zbytky exteriérových omítek s líčkami. Obě krajní okna jsou zaslepena v místech vnitřního vyústění, prostřední má odstraněný záklenek a jeho prostor vyplňuje spodní část výše zmíněné plomby.

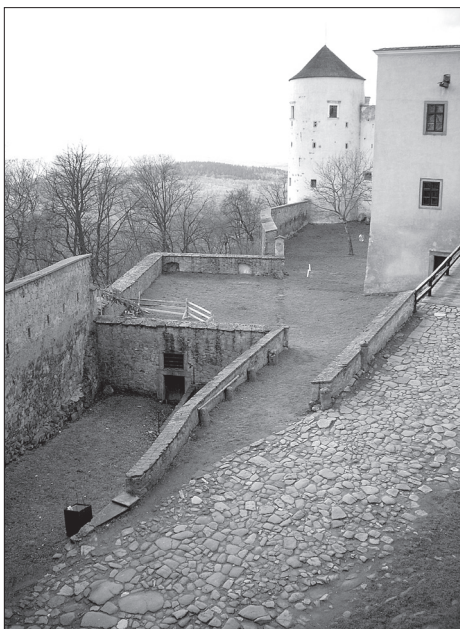
15. Hrad Buchlov; pohled na podsklepený objekt od severovýchodu; nalevo vnitřní líc jižního úseku hradby, napravo od něj vstup do sklepa, nad ním plocha bývalého objektu, ještě výš další průběh hradby s tupoúhlým nárožím. V pozadí věž Andělka, napravo východní nároží objektu druhé brány.

Dalším je **torzo podsklepeného objektu**, který je vložen do nároží v jižním úseku sledované hradby (obr. 2/7, obr. 15). Jeho nejzachovalejší část představuje rozsáhlé, valeně klenuté sklepení, přístupné od severovýchodu vstupem, opatřeným nadsvětlíkem s mříží. Kamenné ostění tohoto vstupu nese letopočet 1745. Klenba je vynášena po každé straně šesticí pilířů, které jsou, podobně jako klenba sama, budovány z cihel. Podle všeho je cihelná klenba do tohoto prostoru vložena dodatečně. Svislé, obvodové zdivo je na přístupných částech budováno převážně z kamene. Jihozápadní čelo sklepení je zčásti kryto novodobou konstrukcí karbovny; na přístupných partiích je patrné, že spodní část zdíva je opět převážně kamenná, horní pak, je kompletně cihelná. V cihelné části je patrné výše zmíněné, zaslepené, štěrbinové okénko, po jehož bocích jsou v cihelném zdivu dochovány svislé špalety nějakého širšího otvoru. Nad sklepením, v prostoru podlahy někdejšího přízemí objektu, se dnes nachází travnatá terasa, vymezená ze tří stran nízkými zídkami. V jihozápadní z nich jsou patrna vnitřní vyústění trojice okének, zaslepených cihelnou zadržkou (viz výše), v protější zdi se rýsuje vynášecí pas nadsvětlíku.

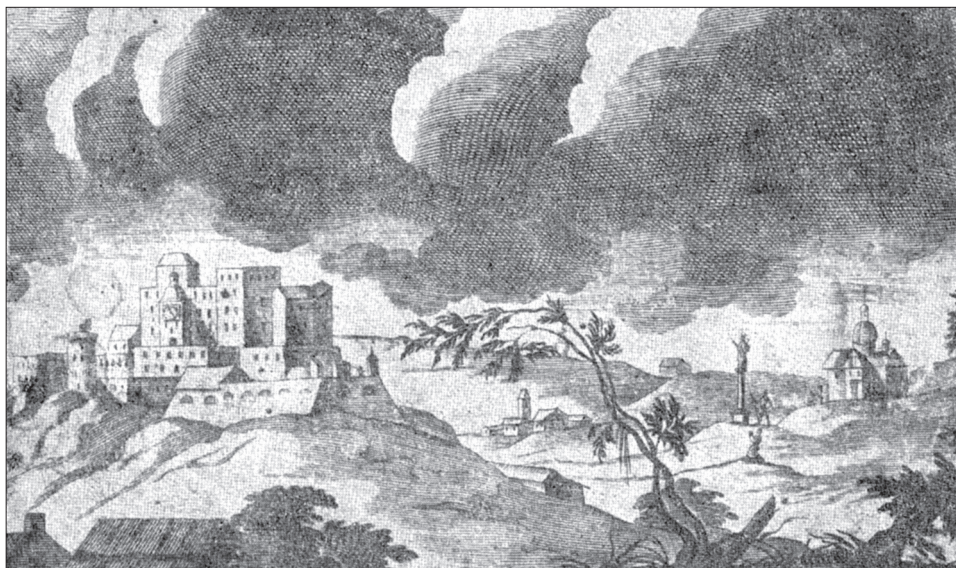
19. Hrad Buchlov; vyobrazení hradu z roku 1719, pohled od jihovýchodu (Převzato: Petrů J. 1982).

Stav po ukončení popsanych prací zachycuje vzácné vyobrazení z r. 1719 (obr. 19). Napravo vidíme jihovýchodní stěnu bastionu s výraznými otvory střílen, nad její korunou pak zprava strážní věžičku, atiku vstupní věže a snad část patrového traktu objektu u brány. Nalevo pak

vyobrazení zachycuje jižní úsek hradby s různě vysokými korunami a s širokou sedlovou střechou nad dnešním sklepením. (změna výškové úrovně korun obou úseků odpovídá dnešní situaci). Další průběh hradby k jihozápadu i s tupouhlým nárožím je zachycen vlevo.
