KAPLE ZVANÁ CYRILKA NA VELEHRADĚ – NOVÉ POZNATKY K JEJÍ STAVEBNÍ HISTORII

Radim Vrla – Zdeněk Schenk – Jan Mikulík

Národní památkový ústav, územní odborné pracoviště v Kroměříži; Archaia Olomouc o.p.s

V souvislosti s rekonstrukcí kaple Zjevení Páně, lidově zvané Cyrilka, proběhl v roce 2012 záchranný archeologický a stavebně historický výzkum, který přinesl nové poznatky k stavebnímu vývoji této sakrální stavby.

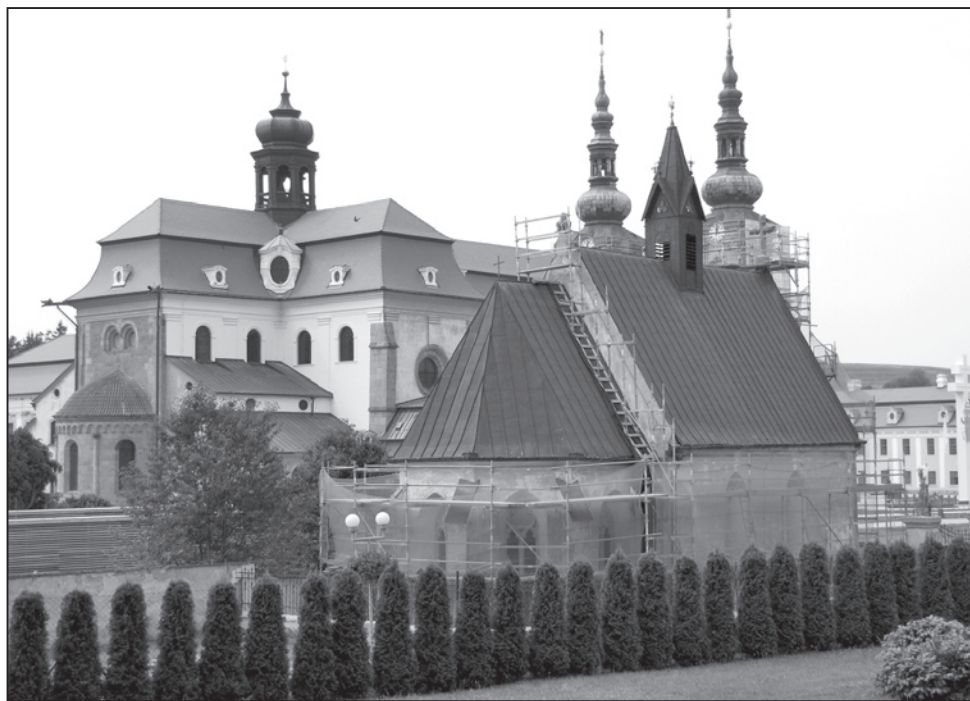
Obr. 1. Kaple Cyrilka, celkový pohled od severovýchodu v průběhu stavebních prací, Velehrad 2012. Foto R. Vrla.

Jedná se o orientovanou sakrální stavbu s obdélnou, plochostropou lodí a odsazeným presbytářem, jehož půdorys je tvořen pěti stranami osmiúhelníka (obr. 1). Nároží presbytáře jsou vzepřena diagonálně situovanými opěrnými pilíři, završenými šikmými korunami pultového sklonu. Presbytář je sklenut jedním polem žebrované šestidílné klenby. Všechny zdi presbytáře jsou prolomeny hrotitými okny s kamennými kružbami, jižní a severní stěna lodí jsou pak osvětleny dvojicemi stíhlejších a vyšších oken s kamennými ostěními. Západní průčelí se dole otvírá rozměrným hrotitým portálem, nad kterým je situována rozeta, a vysoký štít nad ní je prolomen drobnějším sruženým okénkem. Nad sedlovou střechou lodí se vypíná štíhlý sanktusník.

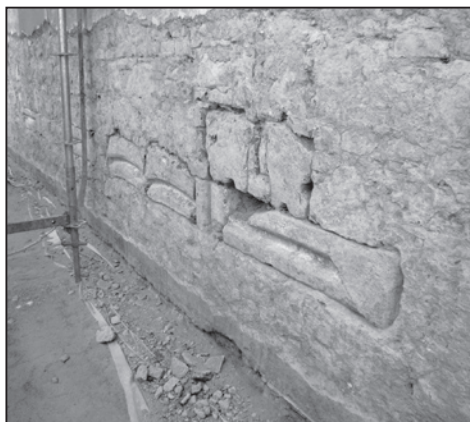
V první řadě je to soubor osmi v kameni sekaných architektonických detailů, druhotně použitých ve vnějším líci severní zdi lodí (obr. 2). Tyto detaily spatřily po dlouhé době světlo světa po odstranění spodních partií omítek. I když zdivo severní stěny lodí nebylo zcela očištěno (na jeho povrchu zůstaly stopy omítky), přesto bylo možné po obhlídce konstatovat základní charakteristiky jeho výrazu: Zdivo je zřejmě především kamenné, lomové, s vtroušenými cihlami. Zdá se,

Obr. 2. Kaple Cyrilka, celkový pohled na spodní část severní stěny lodí s druhotně použitými bloky ostění, Velehrad 2012. Foto R. Vrla.

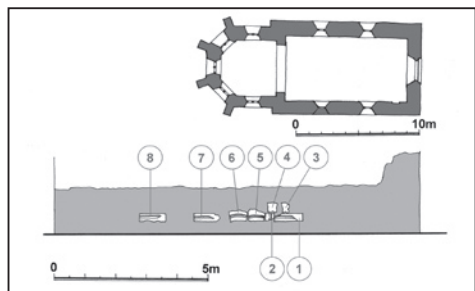
Obr. 3. Kaple Cyrilka, zaměření náleзовé situace na severní fasádě lodi; nahoře – půdorys kaple, dole – pohled na spodní část severní stěny lodi s vyznačenými druhotně použitými bloky ostění. Jednotlivé bloky jsou označeny čísly odpovídajícími popisu v textu, 2012. Kresba R. Vrla.

Zmíněné druhotně použité detaily byly situovány přibližně uprostřed délky zdiva lodi (obr. 3) a z charakteru okolního zdiva jasně vyplývá, že sem byly vloženy současně s jeho zděním. Šest z nich se nachází v jedné výškové úrovni, cca 40 cm nad dnešním terénem, dva jsou položeny na jejich horní hrany. Partie zdiva, ve kterém jsou detaily použity, má délku cca 5,5 m. Tam, kde jsou detaily položeny těsně vedle sebe, jsou

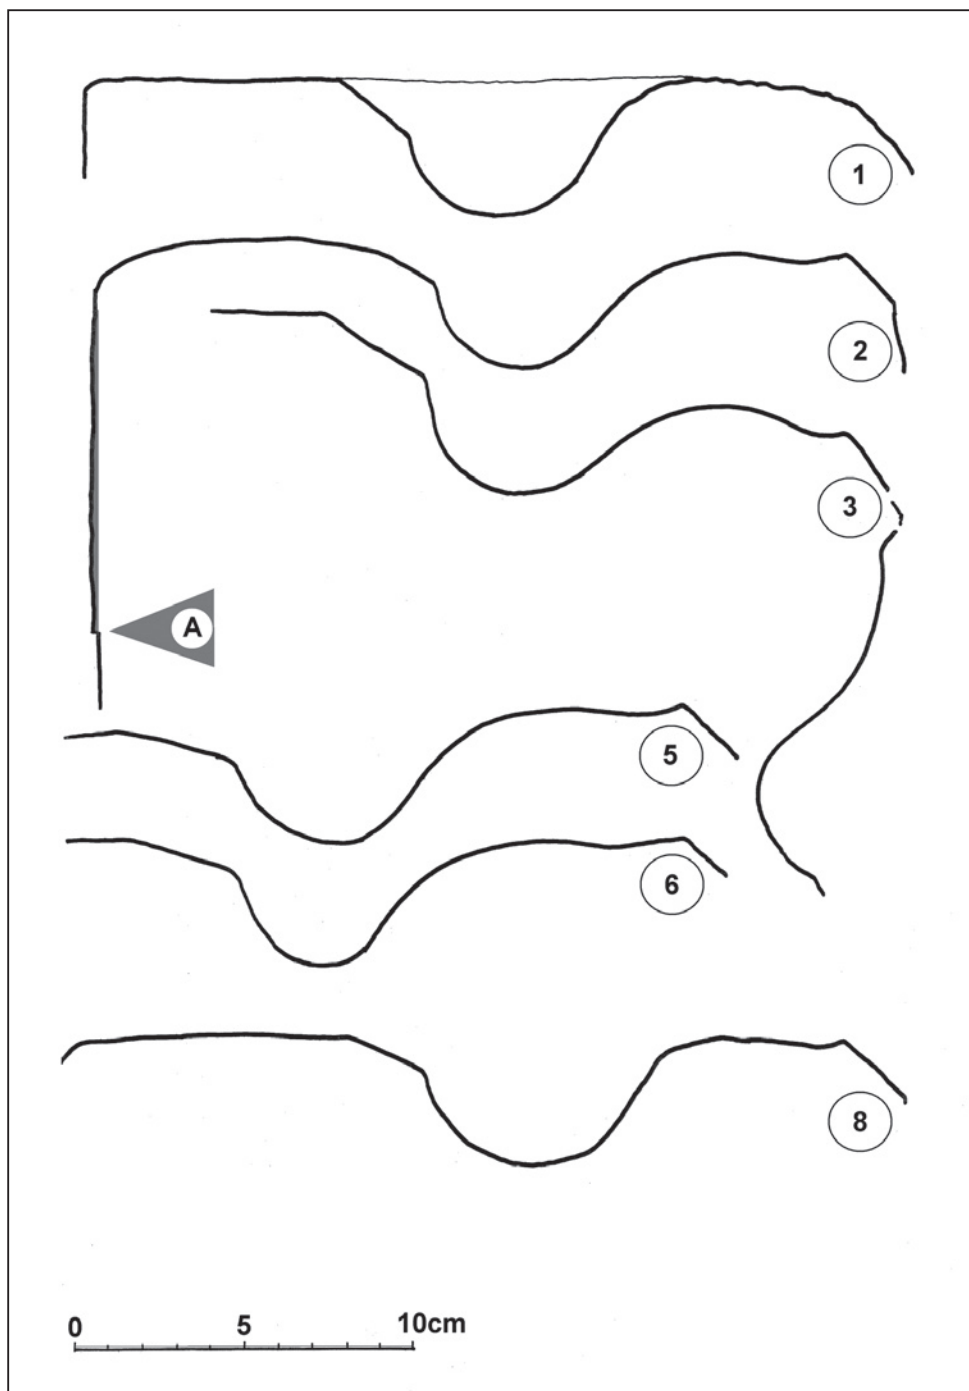
Blok č. 1 (obr. 4/1)

Prvek je uložen naplocho, souběžně s lícem zdi lodi. Jeho maximální délka činí cca 90 cm, výška cca 25 cm. Na levé straně je ukončen rovnou hranou (bývalou ložnou hranou), napravo je hrana poškozena (pravděpodobně se zde však rovněž nachází rovná hrana). Čelní plocha je opatřena poškozenou profilací vodorovného průběhu. Na horní, mírně poškozenou hranu navazuje rovná plocha, ukončená dole širokým okosením, následuje výžlabek, přecházející v nárožní oblý prvek s poškozenou, diagonálně situovanou lištou na spodním okraji (hruškovec?). Profilace je napravo ukončena šikmou ploškou. Na povrchu jsou místy dochovány stopy liček (jedná se o „dno“ výžlabku, nejlépe chráněné před fyzickým poškozením); přímo na kameni spočívá bílá, na ni je nanесena lička okrová. Levý horní okraj bloku je uražen.

Blok č. 2 (obr. 4/2)

Jedná se o vertikálně situovaný nízký prvek (výška je cca 25 cm) s dochovanou ložnou hranou nahoře, spodní hrana je poškozena (nelze vyloučit, že je zde v hloubi zdiva rovněž dochována ložná spára a že blok byl původně takto nízký). Profilace, patrná na vnější ploše, je shodná s profilací prvku č. 1, hruškovec je situován vlevo, napravo je profilace ukončena rovnou svislou hranou, na kterou pak navazuje rovná svislá plocha, směřující do hloubky zdiva. Na této ploše jsou dochovány poměrně bohaté vrstvy liček. Tyto vrstvy jsou v zadní straně plochy ukončeny zcela pravidelnou svislou hranou, vzdálenou cca 11–12 cm od „vnějšího“ líce prvku (obr. 4/2A).

Blok č. 3 (obr. 4/3)

Blok je položen horizontálně, a to kolmo k průběhu zdi lodi. Je situován na horní hraně bloku č. 1. Do fasády je umístěn rovnou ložnou hranou. V pravé dolní části přístupné plochy je patrný „nárožní“ oblý prvek (hruškovec), provázený po stranách výžlabky. Na pravé straně je výžlabek ukončen okosením, které navazuje na rovnou plochu, profilace spodní partie je porušená.

Obr. 4. Kaple Cyrilka, zaměření profilace vybraných bloků ze severní stěny lodi, 2012. Kresba R. Vrla.

Blok č. 5 (obr. 4/5)

Horizontálně rovnoběžně s průběhem zdiva položený blok; na jeho čelní straně probíhá obdobná profilace jako u výše popsaných prvků (hruškovec je zde situován dole, je však druhotně přisekán do roviny), profilace má však oblý průběh. Na bocích jsou dochovány ložné hrany, situované kolmo k ukončení profilace. I zde jsou ve výžlabku a na okosení dochovány stopy liček.

Blok č. 6 (obr. 4/6)

Téměř totožný prvek jako výše popsaný blok č. 5, spodní hrana má více zachovaný svůj oblý průběh.

Blok č. 8 (obr. 4/8)

Tento prvek rovněž v podstatě odpovídá bloku č. 1; levý okraj je odlomen, napravo dochována rovná hrana. Hruškovec profilace je situován nahoře. Napravo je profilace opět ukončena šikmou poškozenou plochou. Výžlabek je v této partii druhotně poněkud deformován (rozšířen).

O dlouhodobé prezentaci v původní poloze svědčí soubor liček, dochovaných na některých místech bloků. Velmi zajímavá je situace zjištěná na bloku č. 2, kde je z jeho „zadní“ strany patrné nasazení zdiva špalet otvoru (viz svislá hrana ukončení vrstev liček, obr. 4/2A).

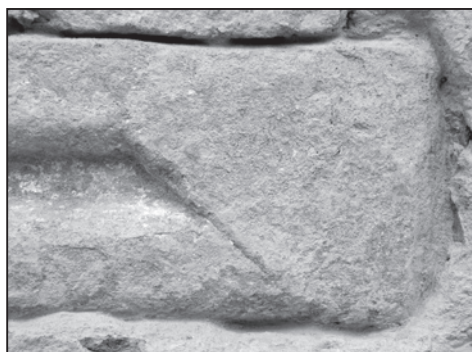
Obr. 5. Kaple Cyrilka, detail bloku č. 1 – trnož portálu s ukončením profilace, Velehrad 2012. Foto R. Vrla.

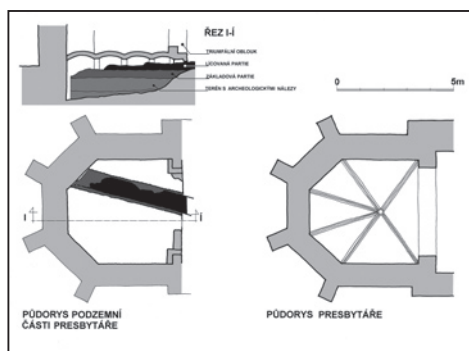
Prováděné úpravy se nevyhnuly ani interiéru kostela. V jejich rámci byla demontována dlažba podlahy presbytáře, pod kterou byly obnaženy ruby čtveřice segmentových cihelných klenbiček. Ty kryjí neupravený prostor, ve kterém jsou přístupné vnitřní líce zdiva presbytáře a torzo starší zdi, nesouvisějící se stavbou stávajícího chrámu (obr. 6).

Obr. 6. Kaple Cyrilka, půdorys presbytáře a svislý řez s vyznačením polohy nalezené zdi; legenda barev je vyznačena u svislého řezu, 2012. Kresba R. Vrla.

Ve východní části je torzo zdiva sníženo (lícovaná partie zde již neexistuje) a u vnitřního líce zdiva presbytáře je zcela odtěženo (srovnej obr. 6). Na západní straně zřejmě pokračuje dál pod podlahou chrámové lodi.

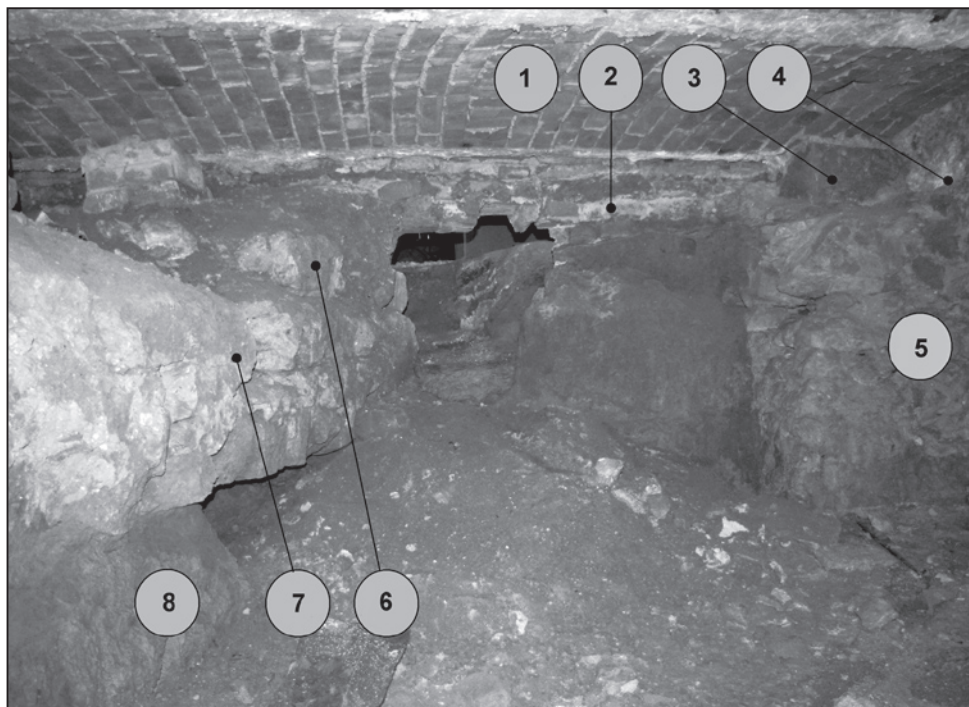
Obvodové stěny prostoru (kromě strany západní) jsou tvořeny poměrně kompaktním, převážně kamenným lomovým zdivem, v jehož horní části probíhá mělký odskok v šířce zdiva. Nad tímto odskokem jsou na lících zdiva nepatrné zbytky maltových plošek – patrně fragmenty interiérových omítek; ústupek se pravděpodobně kryje s úrovní starší podlahy (obr. 7/4).

V severní části zdiva zmíněného triumfálního oblouku (obr. 7/5) je v horní (zúžené) části zdiva velký, v kameni sekaný kvádr, tvořící trnož „nadzemní“ části oblouku (obr. 7/3); čelo tohoto kvádru je nyní patrné i z prostoru lodi.

Ve střední části je tato cihelná zídka založena na koruně torza kamenné zdi, procházející šikmo prostorem pod presbytářem. Jedná se o pozůstatek poměrně subtilní, cca 80 cm široké kamenné zdi, která je oproti zdivu presbytáře relativně mělce založena. V horní části (vysoké dnes maximálně 30 cm) je tato zeď oboustranně lícována (obr. 7/6), v dolní, o cca 10 cm širší části má charakter základového zdiva zděného do výkopu (obr. 7/7).

Obr. 7. Kaple Cyrilka, pohled na severní část západní „stěny“ prostoru pod presbytářem: 1 – cihelná klenbička, 2 – cihelná zídka, vynášející stupeň podlahy presbytáře, 3 – kamenný kvádr ve spodní části nadzemní partie triumfálního oblouku, 4 – ústupek v šířce zdiva presbytáře se zbytkem omítky, 5 – základové zdivo pod triumfálním obloukem, 6 – lícovaná partie kamenné zdi, 7 – základová partie těžké zdi, 8 – terén, na kterém spočívá tato zeď, Velehrad 2012. Foto R. Vrla.

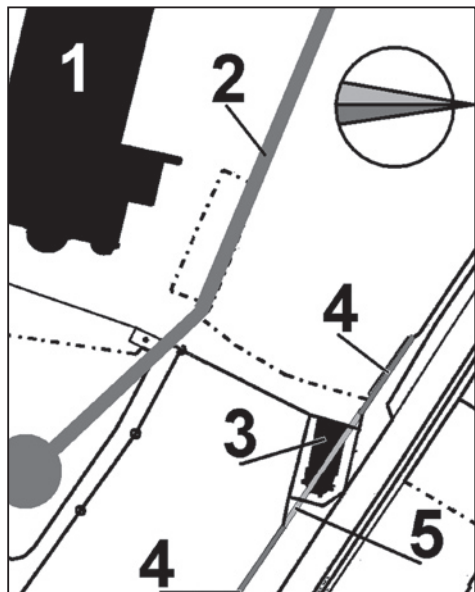
Obr. 8. Kaple Cyrilka, situační plán okolí kaple; 1 – bazilika Narození Panny Marie, 2 – průběh raně gotického opevnění, zjištěného archeologickým výzkumem v roce 2011, 3 – kaple Cyrilka, 4 – dochované úseky ohradní zdi, 5 – předpokládaný průběh odstraněné části ohradní zdi, 2012. Kresba R. Vrla.

Je zřejmé, že stavbě dnešního chrámu předcházela stavba poměrně subtilní, kamenné a relativně mělce založené zdi. Zde je nutno vzít v úvahu průběh doposud stojící ohradní zdi, která probíhá na západní i východní straně chrámu. Ten se totiž zcela evidentně kryje s průběhem nalezeného torza pod presbytářem (obr. 8).

Předchozí průzkumy prokázaly existenci mohutné hradby vybavené věžemi, která obklopovala vlastní klášter již od poloviny 13. století (Schenk–Mikulík 2011). Její severní partie byla identifikována v ploše před severním bokem baziliky s velkým odstupem od zde popisované ohradní zidky (obr. 8/2, srovnej Mikulík–Schenk–Vrla 2012).

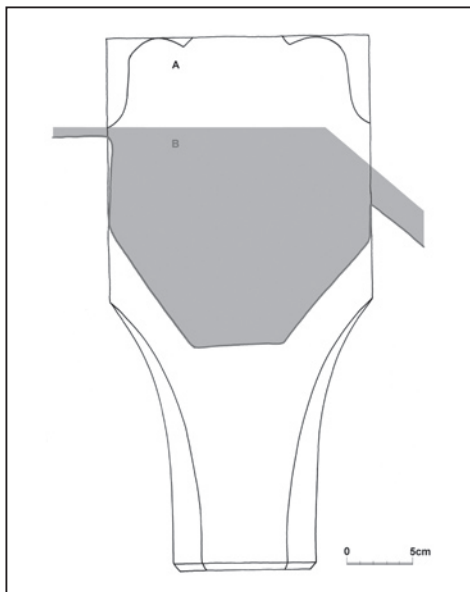
Obr. 9. Kaple Cyrilka, zaměření náběžního štítu klenby presbytáře (čelní pohled), šedě je vyznačen profil klenebního žebra, 2012. Kresba R. Vrla.

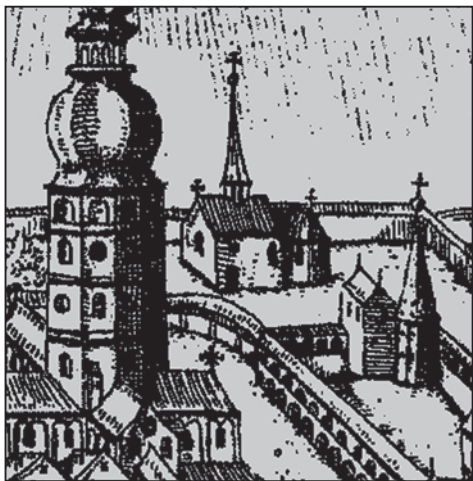
Obr. 10. Kaple Cyrilka, výřez z veduty kláštera z roku 1667, pohled od jihozápadu. Převzato: Pojsl–Hudec 2010, 7, obr. 2.

Barokní rytina areálu datovaná do roku 1667 zachycuje v okolí Cyrilky ohradní zeď, probíhající nepřerušeno před severním průčelím chrámu (obr. 10). Toto vyobrazení však může být zjednodušeno.

západní průčelí (srovnej obr. 10). To je prolomeno pouze osově situovaným oknem. Západní vstup (samozřejmě existoval-li) zde znázorněn není. Je ovšem možné, že k tomuto radikálnímu zásahu došlo až daleko později, tedy při barokních přestavbách a opravách, nebo až v letech 1862–1863, kdy byla zpustlá Cyrilka radikálně sanována; předpokládá se, že zeď na evangelijní straně (tedy severní zeď) byla vyzděna zcela znovu (Hudec 2009, 11), totéž je předpokládáno u zdi západní (tamtéž, 12).

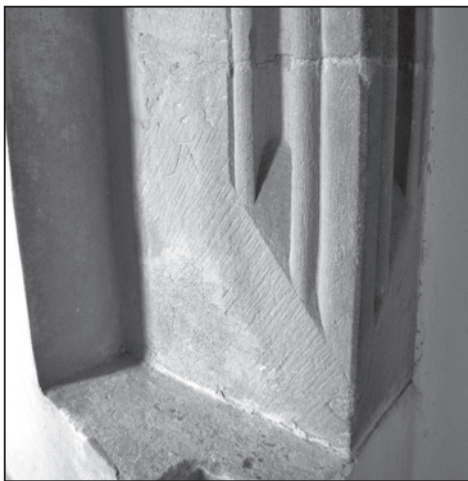
Obr. 11. Hrad Buchlov, trnož části ostění vstupního portálu do bývalé raně gotické kaple, pohled od severovýchodu, Buchlov 2012. Foto R. Vrla.

něgotické kaple nad průjezdem původní brány hradu Buchlova; tento portál je rovněž datován do pokročilé druhé poloviny 13. století (obr. 11, srovnej Plaček 2001, 143, zde další literatura). Do tohoto období můžeme pravděpodobně vložít i vznik dokumentovaných bloků.

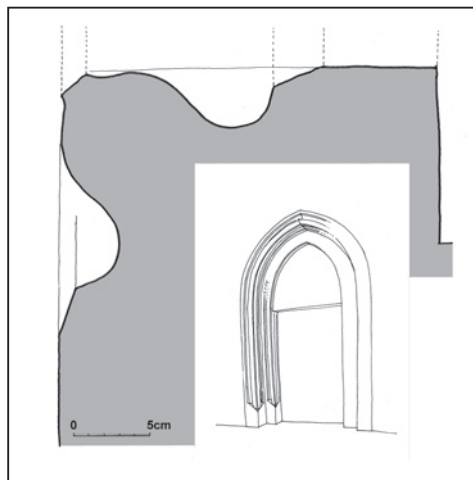
Obr. 12. Kaple Cyrilka, pokusy o rekonstrukci celé profilace nalezených bloků a možné podoby předpokládaného západního portálu kaple, 2012. Kresba R. Vrta.

Tuto úvahu můžeme rozvinout i dále do předpokladu, že trojice trnoží může tvořit pozůstatek jediného honosnějšího ústupkového portálu. Ten můžeme hypoteticky situovat do osy západního průčelí chrámu (obr. 12).

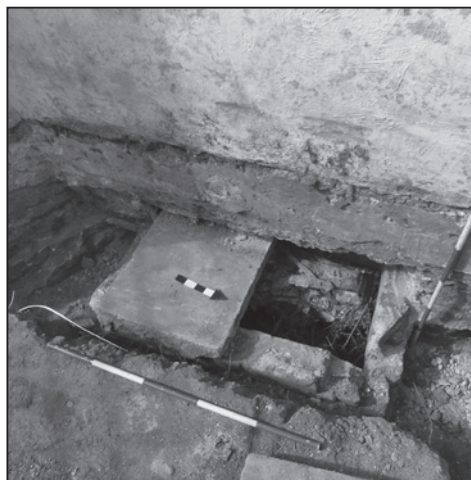
Po vyzvednutí náhrobní desky bylo zjištěno, že se jedná o výklenkovou hrobku částečně zapuštěnou do základového zdiva presbyteria (obr. 13). Hrobka vnitřních rozměrů 1,00 x 0,60 x 0,40 m byla vyzděna z cihel klasického formátu, stěny a dno byly opatřeny cementopískovým potěrem. Hrobka byla kryta 2 kusy betonových desek rozměrů

0,75 x 0,56 x 0,07 m. Uvnitř se nacházela dřevěná rakev rozměrů 0,95 x 0,35 m, značně ztrouchnivělá. Její spodní část stála ve vodě, kterou byla hrobka pravidelně během dešťových srážek zaplavována. Po provedení kresebné a fotografické dokumentace byly tělesné ostatky vyjmuty a provizorně i s torzem dřevěné rakve, zdobené vegetabilními malovanými motivy, uloženy v interiéru kostelíka. Uvnitř rakve se nacházely kosterní pozůstatky se zbytky textilií a železným křížkem o výšce 11 cm s bronzovou postavou ukřižovaného Krista. Po provedení nezbytných stavebních úprav byly dne 30. května 2012 kosterní pozůstatky pietně uloženy za účasti velehradských farníků zpět na původní místo a překryty náhrobní deskou (Hudec 2013, 66).

Obr. 13. Kaple Cyrilka, celkový pohled na spodní část severní stěny presbytáře během odkryví hrobky Jana Nepomuka Soukupa, Velehrad 2012. Foto Z. Schenk.

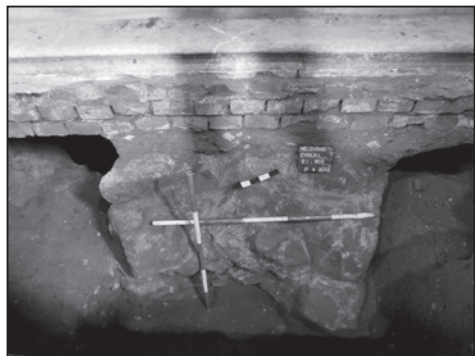
Sonda 1 (obr. 14/S1) orientovaná ve směru S – J byla položena pod triumfálním obloukem podél stupně oddělujícího prostor presbytáře od lodi kostela. Sonda vedla do hloubky cca 0,9 – 1,3 m pod úroveň povrchu schodu oddělujícího prostor presbytáře od lodi. Za nejzávažnější zjištění lze považovat zachycení základu zdi středověkého stáří ve střední části sondy pod oltářním stupněm. Snesená koruna zdi se nacházela v hloubce 0,5 m od úrovně oltářního stupně. Maximální šířka základového zdiva dosahuje v těchto místech 1,46 m. Konstrukce byla vyzděna z neopracovaných bloků pískovce pojených velmi tvrdou VP mal-

tou žlutého zabarvení z ostřeného písku. Základová spára zdi se nacházela v úrovni nadmořské výšky 205,65 m. Zeď byla založena do půdního horizontu tmavě hnědého zabarvení, na který nasedal šedý jílovitý sediment s absencí datačních nálezů. Zeď byla orientována ve směru SZ – JV. Pokračování průběhu lze sledovat dále směrem JV, kde probíhá pod celým presbytářem. Směrem SZ do lodi pro změnu došlo v minulosti k odstranění průběhu zdi až na základovou spáru. Tento nález koresponduje se zprávami z výzkumů realizovanými v letech 1907 a 1937, kdy je zmiňována existence starší zdi probíhající uhlopříčně ve směru SZ – JV pod kostelem. Z dnešního pohledu lze zachycenou konstrukci interpretovat jako úsek vnější ohradní zdi vrcholně středověkého stáří vymezující severní ohraničení cisterciáckého klášterního areálu.

Obr. 15. Kaple Cyrilkla, pohled na odkrytou situaci v sondě S1 položenou pod triumfálním obloukem, Velehrad 2012. Foto Z. Schenk.

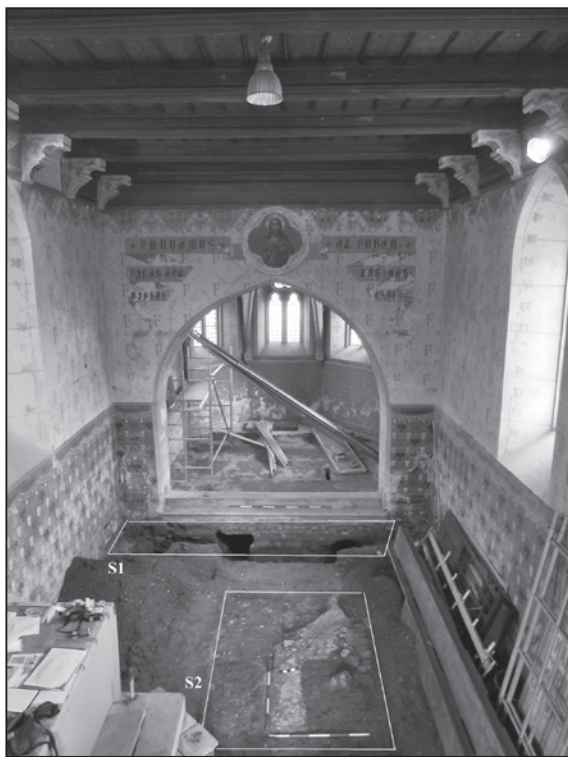
V sondě 2 (obr. 14/S2) situované v centrální části lodě kostela před triumfálním obloukem došlo pouze během začištění plochy o velikosti 2,8 x 1,9 m k zachycení reliktu maltového lůžka původní podlahy v úrovni nadmořské výšky 206,5 m. Maltové lůžko bylo mnoh násobně porušeno mladšími výkopy, které se zřetelně rýsovaly v začištěné ploše. Pravidelný tvar horních hran výkopů v některých případech nasvědčuje, že se jedná o hrobové jámy zapuštěné pod úroveň původní podlahy v lodi kostela. Ty dokládají poměrně intenzivní pohřbívání v tomto prostoru. Nelze ovšem vyloučit, že část výkopů lze zřejmě spojit s výzkumnými aktivitami z let 1907 či 1937. Archeologický výzkum se zastavil v této úrovni, protože odkrytá pozitivní archeologická situace nebyla plánovanou niveletou stavby zasažena. Za torzo původní dlažby lze vedle zmíněného maltového lůžka označit nápadnou kumulaci cihel při východním okraji sondy S2. Je ovšem nutné poznamenat, že tento relikt stavební konstrukce nesl značné stopy poškození vlivem druhotných zásahů a nepůsobil tudíž příliš kompaktním dojmem. Vzhledem ke skutečnosti, že nebylo přistoupeno k vlastní exkavaci hrobových jam a následné preparaci samotných pohřbů, nelze se k jejich přesnější dataci

Obr. 14. Kaple Cyrilkla, celkový pohled od západu interiérem lodi s vyznačením sondy S1 a S2, Velehrad 2012. Foto Z. Schenk.

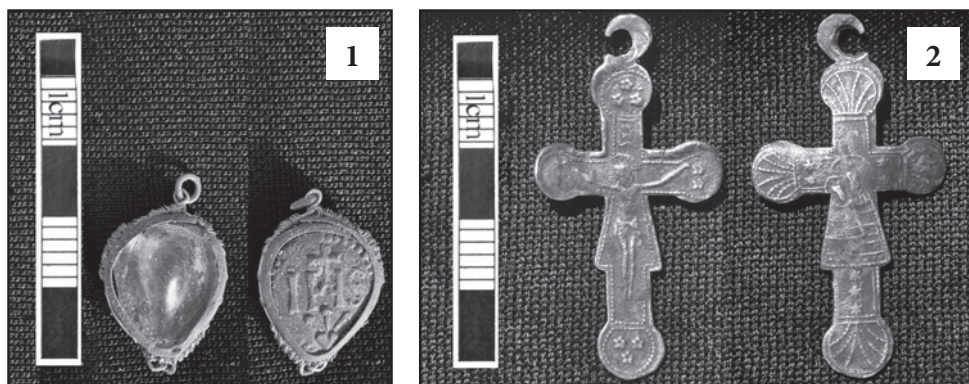
Obr. 16. Kaple Cyrilka, církevní medailon (1) a křížek (2) barokního stáří, Velehrad 2012. Foto Z. Schenk.

V průběhu výzkumu byl při postupném snižování svrchních terénních vyrovnávek umístěných pod dlažbou prováděn detektorový průzkum. Jeho prostřednictvím se podařilo zajistit menší soubor drobných kovových předmětů. Jednalo se (obr. 16/1) o církevní medailon srdcovitého tvaru s iniciály IHS = Iesus Hominum Salvator, nad středovým písmenem H je umístěn kříž, v dolní části je znázorněno srdce se třemi hřeby. Druhou stranu medailonu tvoří skličko symbolizující patrně srdce Ježíše Krista zasazené do obvodového rámečku. Obvod medailonu z měděného plechu je zpevněn stříbrným omotávaným drátkem, v něm je v horní části upevněn kroužek na zavěšení. Druhým předmětem je pozdně barokní oboustranný „poutní“ křížek s motivem ukřižovaného Krista na straně jedné a nezřetelnou postavou Panny Marie v barokním šatu s dítětem v náručí na straně druhé. V tomto případě jde patrně o vyobrazení Marie Mariazellské (obr. 16/2). Z drobných nálezů rovněž zaujme pozlacený knoflík s rozetovitým vegetabilním dekorem.
