# NOVÉ POZNATKY O PODOBĚ HRADU BUCHLOVA NA PŘELOMU 15. A 16. STOLETÍ

*Radim Vrla, Národní památkový ústav, územní odborné pracoviště v Kroměříži*

Složitý stavební vývoj hradu Buchlova stále není uspokojivě objasněn. Povrchový průzkum severního traktu hradního jádra, provedený v letech 2011–2012, přinesl nové poznatky o rozsáhlé, pozdně gotické přestavbě, která zde proběhla na přelomu 15. a 16. století.

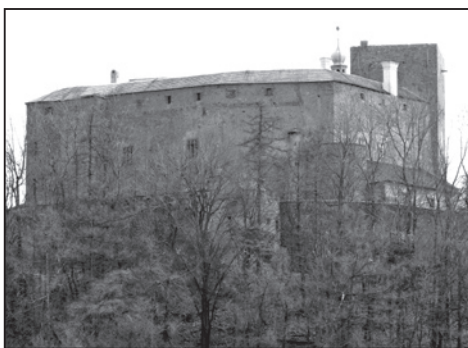
Obr. 1. Hrad Buchlov, severní část hradního jádra, pohled od severozápadu, Buchlov 2010. Foto R. Vrla.

Horní pás smíšeného zdiva s půdními okénky, který je v západní části sledované plochy provázen úzkou partií hruběji lícovaného zdiva; tato partie se v západní části lomí svisle nahoru (obr. 3:19, srovnej obr. 1).

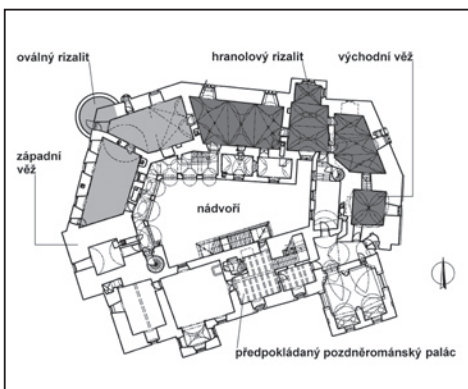
Obr. 2. Hrad Buchlov, půdorys patra hradního jádra s vyznačením částí zmiňovaných v textu. Šedě jsou vyznačeny prostory zkoumaného severního traktu; tmavý odstín šedé – stávající prostory s dochovanými, pozdně gotickými klenbami, světlý odstín šedé – pokus o rekonstrukci dispozice západní části traktu pro období přelomu 15. a 16. století (včetně náznaku možné podoby části zaniklých kleneb), 2012. Kresba R. Vrla.

Neočekávaně cenné výsledky totiž přinesl průzkum severního traktu hradního jádra, prováděný v letech 2011–2012 autorem této stati (obr. 2). Zpočátku zde byly zpracovávány dílčí operativní průzkumy půdního prostoru a vnější fasády, průzkum pak byl, na základě poměrně překvapivých výsledků, rozšířen i na interiéry.

Předmětem velké části předchozích vědeckých bádání byla především (a zcela logicky) nejstarší pozdně románská etapa výstavby hradu (srovnej Plaček 2001, zde viz další literatura). Podle převládajících tezí staré jádro Buchlova, vystavené někdy v první polovině 13. století, obsahovalo dvě hranolové věže, které uzavíraly dispozici na východní a západní straně. Na jihu je identifikovaná stavba považována za pozdně románský palác, na severu pak bylo toto jádro uzavřeno mohutnou hradbou (srovnej obr. 2).

nební čelo s oblým průběhem horní hrany. U této půdorysně složitěji utvářené místnosti však můžeme předpokládat i její prostorové vyvinutí severozápadním směrem, tedy do interiéru v patře oválného rizalitu, kde můžeme opět předpokládat aplikaci žebrové klenby (srovnej obr. 2).

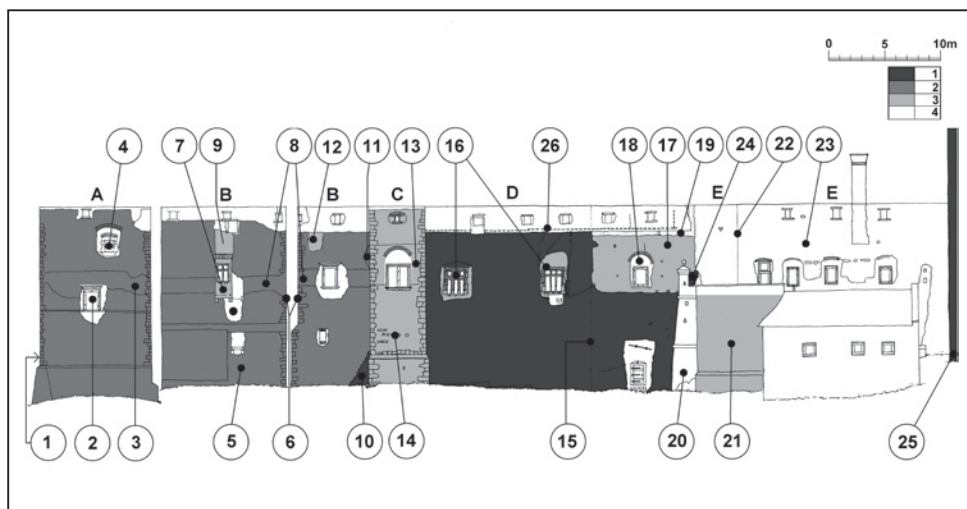
Obr. 3. Hrad Buchlov, náčrtes rozvinutého pohledu na fasády severního traktu s vyznačením jednotlivých partií (A–E) a označením v textu zmiňovaných detailů; legenda odstupňované šedi označící předpokládaného stáří zdiv – viz obr. 15, 2012. Kresba R. Vrla.

Kvůli jednodušší orientaci je plocha fasád rozdělena na části A–E (obr. 3). V horních partiích částí A, B a D se nachází průběžný pás smíšeného zdiva s půdními okénky, kterému se v této kapitole nebudeme blíže věnovat.

**B:** Partie průčelí mezi východní věží a rizalitem obdélného půdorysu (C) je rovněž tvořena převážně lomovým zdívem; pokud je možno posoudit, severní stěna věže (část A) je od přilehlého zdiva oddělena po celé výšce svislou spárou. Soklová partie východní části úseku B je rovněž rozšířena (koruna soklu leží výše než u části A), pravou část soklu pak tvoří dále předstupující zdivo, jehož půdorysnou linii ctí i nízká partie zdiva v dolní části (obr. 3:5). V pravé části soklu je osazena dvojice dlouhých kamenných konzol s esovitým zakončením, mezi nimiž se nachází novodobá zazdívkka. Na úrovni jejich horní hrany je ve zdivu zasazen dlouhý subtilní kamenný hranol, nadlehlá úzká partie zdiva (až po stříškovité ukončení rozšířeného soklu) je rovněž novodobě upravena. Severovýchodní nároží sledovaného průčelí je v podstatné části armováno v kameni sekanými bloky, z nichž některé byly jistě použity druhotně (obr. 3:6). Fasádu východní části nad zmíněným soklem prolamuje štíhlý, mělký arkýř se čtyřdílným oknem, vybaveným kamenným ostěním poměrně bohaté profilace (obr. 3:7, obr. 4A, obr. 5A); ta sestává ze širokého okosení vnější hrany, provázeného mělkým odsazeným výžlabkem, který přechází i na hrany prvků členícího kříže. Profilace se v trnoži zasekává do širokých, vně sklopených plošek. Ve spodní části vystupují pod okenními výřezy kónické, bankálové římsové prvky. Vnější plocha ostění je po okraji profilace opatřena řadou otvorů pro uchycení již neexistující mříže. Arkýř spočívá na dvojici krátkých konzol se čtvrtkruhovým ukončením. Po bocích arkýře probíhá výrazný horizontální pás zdiva, krytý z větší části maltou – této partii odpovídá i anomálie na severovýchodním nároží, kde v šíři tohoto pásu chybí kvádrová armatura – nároží je zde budováno z lomového zdiva (obr. 3:8). Napravo od konzol nesoucích arkýř je situována další osamocená konzola, nad kterou je opět partie s novodobým lícem; vlevo pod touto konzolou se nachází partie zdiva s větším obsahem úlomků cihel. Další partie s větším množstvím cihel, provázených zde navíc i druhotně použitými kvádry, se nachází nad arkýřem (obr. 3:9).

okna (ostění tvarově odpovídá oknu na obr. 3:2). Zmíněná cihelná partie kolem okna nepřesahuje horní hranu nadokenní římsy, sahá však poměrně hluboko pod bankál. Po bocích tohoto zazděného okna opět probíhá horizontální pás zdiva krytého maltou (obr. 3:8). Napravo nahoře je dochována další partie cihelného zdiva, zabíhající za zdivo přilehlého rizalitu (obr. 3:11). V levé části sledované partie se pak rýsuje nepřilíživá zřetelná partie smíšeného zdiva, ohraničená vtroušenými cihlami (obr. 3:12).

**D:** Dále k západu probíhá severní zeď sledovaného traktu, která zde vytváří oblé tupouhelné nároží (obr. 3:15). Před tímto nárožím je zdivo po celé výšce (až pod průběžný horní pás smíšeného zdiva s půdními okénky) téměř kompaktní kamenné, téměř bez příměsi cihel; ty lze v ploše zdiva nalézt pouze ve vysrávkách a u okenních ostění. Ve spodní části mírně předstupuje horizontální pás zdiva (zřejmě partie související s rozšířeným základem). V úrovni patra je stěna prolomena dvojicí rozměrných, obdobně utvářených oken (obr. 3:16, obr. 4B). Okna jsou šestidílná a jsou vybavena kamennými ostěním shodné profilace. Tato profilace je obdobná jako u okna v arkýři partie B, liší se pouze proporcemi jednotlivých prvků (obr. 5B). Ostění jsou po obvodu rovněž opatřena pásem hustě kladených otvorů po odstraněných mřížích. Ve spodní části jsou některé otvory situovány i mimo plochu kamenného ostění – do cihelných partií, které v poměrně úzkých nepravidelných pásech tato ostění obklopují. Nad okny je tato plocha cihelného zdiva větší, u západního okna je doposud z větší části kryta omítkou, u východního je zde patrný cihelný vylehčovací pás, určený původně pro menší okenní otvor. Při pravé stojce západního okna je ve zdivu dochována část v kameni sekaného ostění staršího okenního otvoru. Jedná se o dvojici bloků, tvořících část pravé okenní špalety a související torzo bankálu (obr. 7A, B). Vnější hrana ostění je opatřena

Západně od zmíněného oblého nároží (obr. 3:15) se v dolní části sledované partie nachází druhotně proražený segmentem zaklenutý vstup. Zdivo špalet i nadpraží je zřejmě cihelné a z podstatné části je pokryto omítkou. V úrovni bankálů oken, popsaných ve východní části této partie, probíhá výrazná vodorovná spára, která se v úrovni oblého nároží stáčí nahoru. Tato spára odděluje zmíněné kamenné zdivo ve spodní části od výše situované partie odlišného charakteru (obr. 3:17).

Spodní část této partie je na západní straně ukončena oblým útvarem bizarní vížky (obr. 3:20), sepnuté dvojicí horizontálních lišt a opatřené iluzivními okénky ve tvaru klíčových štíhlých. Zdivo vížky je pravděpodobně cihelné (je to patrné ve spodní části s odpadlou omítkou) a v interiéru obsahuje převět a jeho svislou šachtu.

E: Na zmíněnou vížku navazuje oblé těleso nízkého rizalitu (obr. 3:21), zpevňující severozápadní nároží traktu (obr. 3:22). Útvar je ve spodní části opatřen rozšířenou trnoží, krytou shora širokou římsou pultového sklonu (tvarově i provedením zcela odpovídá římsě na hranolovém rizalitu). Vnější líc je budován z kamenného zdiva spárovaného tvrdou omítkou. Koruna je tvořena subtilní zídkou (ta je ze smíšeného zdiva) krytou kamennými bloky, která jako zábradlí ohraničuje dlážděnou podlahu terasy završující útvar. Horní partie zdiva traktu, ležící východně od severozápadního nároží, je po celé výšce kompaktní, pokrytá hrubou omítkou (obr. 3:23), pouze nalevo dole vystupuje blok staršího zdiva, ve kterém je dochován fragment okenního ostění (obr. 3:24). Jedná se o zbytek levé části štíhlého hrotitého okna; bloky ostění (stojka, části záklenku a bankálu) mají vnější hranu zdobenou průběžným okosením. Tento blok zdiva svým půdorysným průběhem navazuje na popsanou východní partii, zbylá část líce vybočuje mírně k severu.

V horní partii se omítka téměř vytrácí a ve smíšeném zdivu s převahou kamene registrujeme trojici obdélných půdních okének a svislý pás cihelného zdiva, souvisejícího s mohutným komínem; vpravo se popisované zdivo přikládá na spáru k severnímu boku západní hranolové věže (obr. 3:25).

ho otvoru). Zmíněná nová okna byla čtyřdílná i šestidílná a osvětlovala architektonicky kvalitně vypravené prostory v patře. Je velmi pravděpodobné, že tehdy došlo i k výměně části zdiva vnějšího průčelí staršího paláce (obr. 3:17).

Důkladnou opravou a přestavbou prošel trakt v 17. století. Je velmi pravděpodobné, že tyto úpravy byly vyvolány statickou havárií severozápadní části vnějšího průčelí traktu, při kterém byly rozebrány (či se zřítily) velké části zdiva patra. Při této události vzaly za své i klenby západní části patra a horní partie kruhového rizalitu. Destruovaná část vnější zdi byla vyzděna znovu a do interiérů byly vloženy nové trámové stropy, jejichž pozůstatky jsou dochovány na půdě. Dílem této etapy je zřejmě i současná podoba oblé záchodové vížky, vybavené otvory v podobě klíčových střílen při východním boku kruhového rizalitu (obr. 3:20).

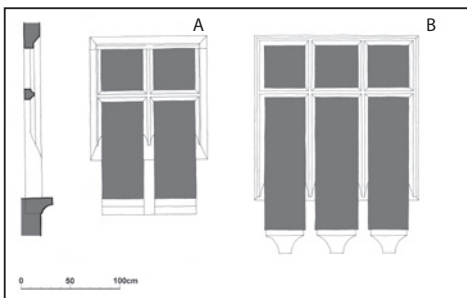
Obr. 4. Hrad Buchlov, A – zaměření okenního ostění arkýře v severovýchodní fasádě traktu (srovnej obr. 3:7); napravo čelní pohled, nalevo svislý řez; B – zaměření západního okna rytířského sálu (místnost č. 24), vnější pohled (srovnej obr. 3:16), 2012. Kresba R. Vrla.

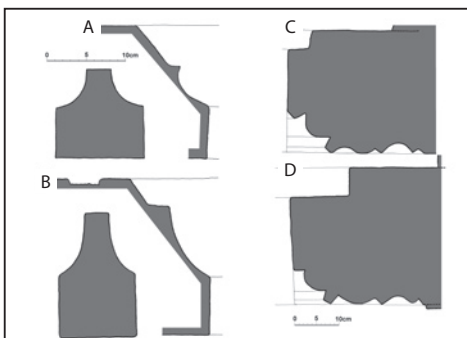
Obr. 5. Hrad Buchlov, vlevo – profilace stopek a svislých dělicích prutů pozdně gotických oken vnější fasády severního traktu; A – arkýř v severovýchodní fasádě, B – východní okno rytířského sálu; vpravo – profilace dvojice přetínávacích portálů v rytířském sále (místnost č. 24) C – vstup do místnosti č. 25, D – vstup do dvorního traktu, 2012. Kresba R. Vrla.

**A:** Jedná se o čelo bývalé východní věže (obr. 5). Fasáda mírně předstupuje před průčelí traktu, nároží útvaru (mimo sokl) jsou armována v kameni sekanými kvádry, mezi kterými je řídko druhotně použito i architektonických detailů (např. na obr. 3:1 je patrna dvojice druhotně použitých sekaných bloků, náležejících snad dělicím prvkům rozměrnějšího okna?). Ve spodní části se nachází zmíněný rozšířený sokl, který je v levé části vyvinut v oblý, kónický pilíř, pravé nároží této partie je zesíleno dalším, níže situovaným soklem s pultovou stříškou, umístěným na severní stěně popisovaného útvaru. Na rozšířený sokl, korunovaný nahoře pultově zešikmenou římsou, nasedá horní část zdiva s armovanými nárožními; tato část zdiva je v úrovni bankálu okna v patře opět ukončena zešikmenou, horizontální linií ústupku v šířce zdiva. Z krátkého úseku severního průčelí věže je patrné, že popsané části zdiva spolu souvisejí a jsou (alespoň jejich viditelné části) dílem jedné stavební etapy. Zmíněné okno v patře (obr. 3:2) má obdélný tvar a je vybaveno kamenným renesančním ostěním. Partie zdiva pod oknem je zřejmě nově vyzděna, po bocích stojek je patrné cihelné zdivo, pokryté hrubou omítkou. Při horní části okna probíhá pás omítkové vrstvy, kryjící povrch kamenného zdiva v celé šířce partie A (obr. 3:3). Vyšše, napravo od osy průčelí, je situováno drobné obdélné okénko 2. patra věže (obr. 3:4). Je rovněž vybaveno kamenným ostěním s drobným okosením vnější hrany, které se v trnožích pravouhle zalamuje k výřezu otvoru. Ostění je situováno v poměrně ostře ohraničené partii cihelného zdiva, ve které je patrný segmentový pas nad překladem ostění a další, vyšše situovaný pas završující celou tuto partii.

jimku tvoří bohatě zdobené portály s přetínavou profilací situované v místnosti č. 24 (obr. 5C, D). Místnosti v západní části traktu (č. 25–28) jsou završeny barokními klenbami, v místnosti č. 25 je dochováno čtyřdílné okno s pozdně gotickým ostěním orientované do nádvoří.

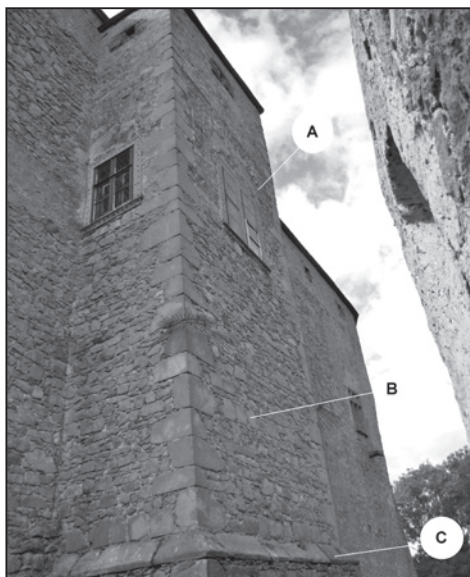
Obr. 6. Hrad Buchlov, pohled na hranolový rizalit s vyznačením detailů uvedených v textu; pohled od severovýchodu, Buchlov 2012. Foto R. Vrla.

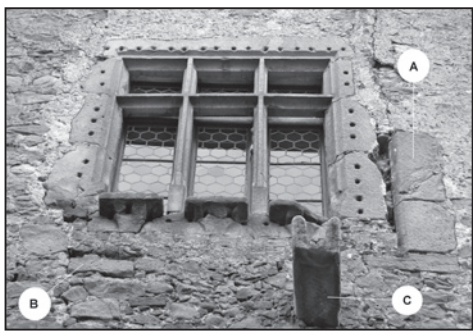
Obr. 7. Hrad Buchlov, detail západního okna rytířského sálu (místnost č. 24, srovnej obr. 4B); A – fragment ostění staršího okna (v původní poloze), B – druhotně přemístěný fragment ostění staršího okna, C – barokní výlevka; pohled od severu, Buchlov 2012. Foto R. Vrla.

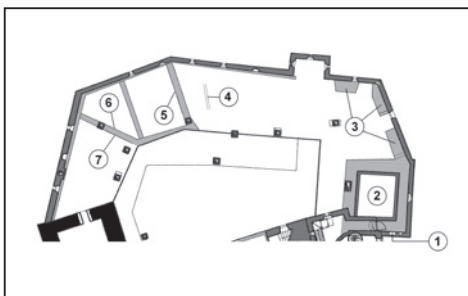
Obr. 8. Hrad Buchlov, schéma půdorysu půdy severního traktu s vyznačením detailů uvedených v textu; černě je vyznačeno zdivo západní věže, tmavě šedě – zdivo v úrovni vodorovného řezu, světle šedě – zdivo pod úrovní vodorovného řezu, 2012. Kresba R. Vrla.

Sledovaný prostor půdy (obr. 8) leží nad celou plochou sledovaného traktu; na jihovýchodní straně obsahuje horní partie hranolové východní věže, na straně jižní je pak tento půdní prostor ukončen severní stěnou hranolové věže západní, ve které je druhotně proražen vstup do jejího interiéru. Výpovědní schopnosti prostoru jsou determinovány faktem, že ve třicátých letech 20. století krov zcela shořel. Požár zničil či poškodil i další dřevěné prvky včetně zděné konstrukce. Při následné důkladné opravě byly poškozené části přezděny a opatřeny plošnými omítkami pokrývajícími téměř všechny povrchy zdí. Vnější strana prostoru půdy je vymezena subtilní zídkou ze smíšeného zdiva s převahou kamene, s drobnými, dodatečně upravovanými okénky s cihelnými špaletami.

Podlaha severněji ležící partie půdy je oproti popsané části snižena. Po vnějším obvodu je vymezena trojicí bloků širokého zdiva, mezi nimiž lze tušit prostory zaniklých fasádních otvorů (obr. 8:3). Na jejich korunách je zde založeno pokračování půdní zídky s okénky.

Klenba nad místností č. 26 naléhá na východní zeď tak, že překrývá její líc; jihozápadní stěna nese rovněž výrazné pozůstatky interiérových omítek (obr. 8:6), jedná se opět o pozůstatek plochého stropu, horní partie této omítky leží však o něco výše než nad místností č. 25. Nad jejím horním ukončením rovněž přesahuje plocha starší omítky s ličkami s nepravidelným ohraničením. Zdá se, že se opět jedná o čelo klenby, jejíž konstrukce byla na spáru přiložena ke zdivu.

Na opačném lici této zdi (tedy nad severovýchodní stěnou místnosti č. 27) se rovněž nacházejí fragmenty pozoruhodné situace (obr. 8:7, obr. 11); ve východní části je zde dochována část klenebního čela, které mělo zřejmě půlkruhový průběh. Fragment klenebního čela je pokryt interiérovou omítkou s vrstvami bílých vápenných liček. V horní partii omítky měkce navazuje na zakřivenou rovinu klenby. Velmi pozoruhodná je skutečnost, že se zde dochoval i fragment vlastní konstrukce klenby – jedná se o cihelnou konstrukci ve vázanou (!) do popisované zdi.

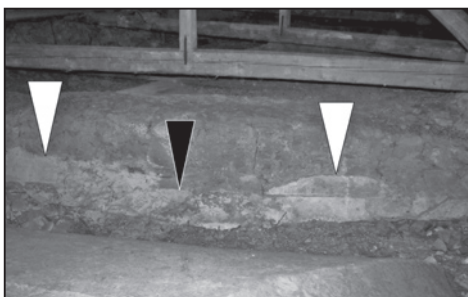
Obr. 9. Hrad Buchlov, půda, detail západního líce zdi, dělicí v 1. patře místnosti č. 24 a 25; bílé šipky ukazují na pozůstatky interiérových omítek dvojice klenebních čel, černá šipka míří na vodorovnou hranu, kterou je ukončena plocha omítek mladších, souvisejících s rovným stropem nad místností č. 25; pohled od západu, Buchlov 2012. Foto R. Vrla.

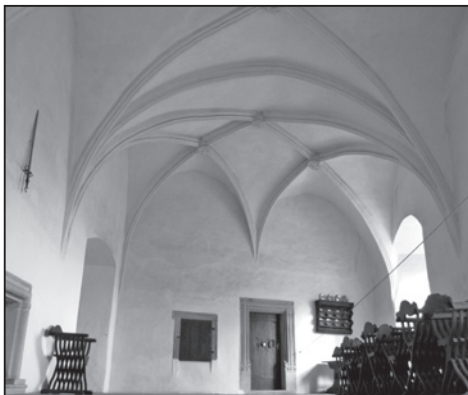
Obr. 10. Hrad Buchlov, taneční sál (místnost č. 24), pohled na západní stěnu místnosti, Buchlov 2012. Foto R. Vrla.

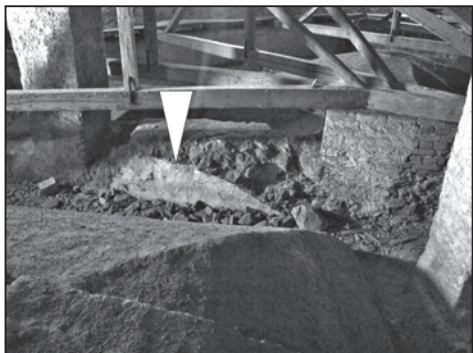
Obr. 11. Hrad Buchlov, půda, detail severozápadního lince zdi, dělící v patře místnosti č. 26 a 27; bílá šipka ukazuje na fragment omítky klenebního čela s pozůstatky zdiva klenby, pohled od jihu, Buchlov 2012. Foto R. Vrla.

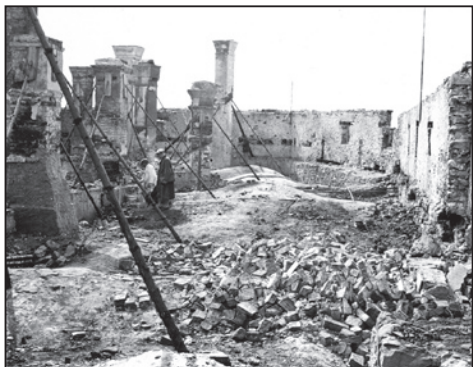
Obr. 12. Hrad Buchlov, historická fotografie půdy severního traktu po požáru v roce 1931, pohled od jihu; napravo je destruovaná partie při západní zdi hranolového rizalitu (je zde patrná sendvičová konstrukce zdiva, líc pravé části zdi je zřejmě opatřen omítkou). U paty levé části se rýsuje otisk po horizontálním trámu – průběh dřevěné konstrukce je dále vidět až téměř k severozápadnímu nároží v pozadí. Kolem okénka v průhledu (napravo od nároží) jsou patrné dva symetricky situované svislé tmavší pásy (pravděpodobně opět jizvy po dřevěných konstrukcích). Dále vlevo je na vnější stěně patrná vodorovná tmavá linie (zdivo bez omítek). V popředí před vstupem do rizalitu je zachycena hromada suti ze zříceného zdiva, obsahujícího převážně vysoké cihly („prstovky“). Snímek z roku 1931. Fotoarchiv Národního památkového ústavu, územního odborného pracoviště v Brně.

Především si povšimněme výrazné hromady suti před prostorem půdy hranolového rizalitu (obr. 12). Materiál této suti je tvořen především cihlami („prstovkami“) a indikuje čerstvé zřízení nějaké konstrukce, zřejmě tenké příčky, oddělující půdu nad rizalitem od zbylých částí půdy.

Ještě zajímavější detaily jsou patrné u paty půdní zidky, situované západně od hranolového rizalitu. Na snímcích je zde patrná výrazná horizontální nika se zbytky průběžného dřevěného trámu, která je shora provázena hustým sledem kapes po trámech příčně ložených; tyto příčné trámy, jak je dodnes zčásti patrné, prostupovaly i na vnější fasádu zdi (obr. 12, 13). Nad prostorem Rytířského sálu (místnost č. 24) je zachycena změna výškové úrovně této konstrukce (obr. 13). Nad místností č. 26 pak tento horizontální pás končí. Zde je patrný průběh svislé niky (pravděpodobně se jedná opět o pozůstatek zazděného dřevěného prvku, další taková anomálie se rýsuje po pravé straně půdního okénka, obr. 3:26, 12).

Nad patrem traktu se nacházela nástavba lehčí konstrukce, o které svědčí pozůstatky dřevěných konstrukcí zachycených na fotografiích z doby po požáru hradu v roce 1932. Zřejmě se jednalo o vně vysunutě patro či střelecký ochoz. Tuto nástavbu tušíme na základě stop dochovaných na fotografiích z roku 1931 (obr. 12, 13, srovnej obr. 3:26).

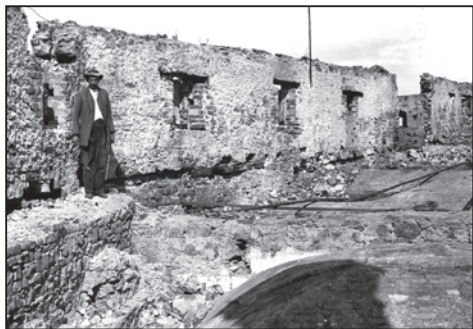
Obr. 13. Hrad Buchlov, půda severního křídla po požáru v roce 1931, pohled na severovýchodní část obvodové zidky, pohled od západu; napravo průhled do interiéru rizalitu, dole příčka mezi partiemi C a D. Ve spodní partii zidky jsou patrné prohořelé zbytky a otisky horizontálně položených trámů, lícujících s vnitřní stěnou zidky. Nad trámy jsou místy patrné pravidelně rozmístěné otvory po příčně ložených trámčích. Obdobné jizvy po dřevěných konstrukcích jsou zřejmé i v partii bližší rizalitu; horizontální trám je zde položen níže. U překladů okének je vidět, že prohořely až do vnější fasády. Snímek z roku 1931. Fotoarchiv Národního památkového ústavu, územního odborného pracoviště v Brně.

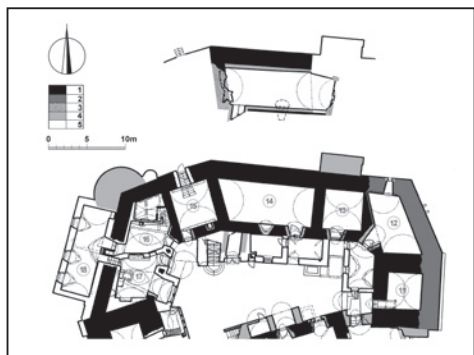
Obr. 14. Hrad Buchlov, půdorys sklepa (nahore) a přízemí (dole) severního traktu hradního jádra se zjednodušeným vyznačením předpokládaného stáří zdiv; jako podkladu využito aktuálního doměření, poskytnutého autorovi správou hradu; legenda: 1 – zdivo, budované od první poloviny 13. do počátku 14. století, 2 – gotická přestavba (do druhé poloviny 15. století), 3 – skála (sklep), 4 – pozdně gotická přestavba (závěr 15. a počátek 16. století), 5 – zdivo z pozdějších období. Čísla místností odpovídají odkazům v textu, 2012. Kresba R. Vrla.

Na základě nových poznatků můžeme uvést, že někdy v období druhé poloviny 13. století existuje v části plochy dnešního severního traktu minimálně trojprostorový palác s okny vybavenými v kameni sekanými ostěními (fragmenty těchto okenních otvorů byly lokalizovány na vnějším průčelí traktu – nacházely se v místech pozdějších pozdně gotických oken, obr. 3:16 a v partii č. 3/24; srovnej obr. 14, 15).

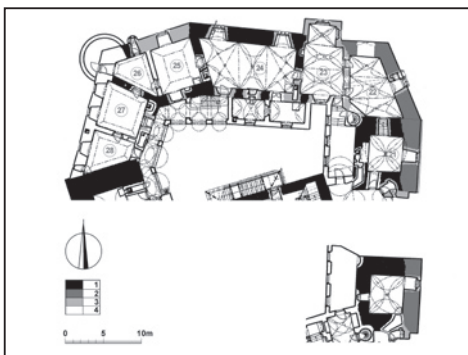
Obr. 15. Hrad Buchlov, půdorys patra severního traktu jádra a 2. patra východní věže (vpravo dole) se zjednodušeným vyznačením předpokládaného stáří zdiv; jako podkladu využito aktuálního doměření, poskytnutého autorovi správou hradu; legenda: 1 – zdivo, budované od první poloviny 13. do počátku 14. století, 2 – gotická přestavba (do druhé poloviny 15. století), 3 – pozdně gotická přestavba (závěr 15. a počátek 16. století), 4 – zdivo z pozdějších období. Čísla místností odpovídají odkazům v textu, 2012. Kresba R. Vrla.

V patře (obr. 15) nalezneme nejatraktivnější hradní prostory vybavené křížovými, žebrovými klenbami (jedná se o místnosti č. 21–24). Klenební žebra jsou budována z cihelných tvarovek, jejich povrch je opatřen širokou vrstvou líček, které poněkud deformují linii jejich profilu. Žebra vyběhají plynule z plochy zdi; v půdorysně složitější místnosti č. 22 se tak děje v různých výškových úrovních (obr. 18). Klenební obrazce jsou povětšinou křížové, v nejrozsáhlejší místnosti č. 24 (rytířský sál) jsou krajní pole tvořena obrazci síťovými (srovnej obr. 10). Místnosti jsou propojeny vstupy, ve kterých je dochován soubor kamenných, pozdně gotických ostění obdélného či sedlového výřezu, zdobených převážně zkosením vnější hrany, které se na trnožích vytrácí pravouhlym zalomením k průchodu, případně šikmými ploškami sklopenými k ose průchodu, či je ukončeno vodorovnou hranou, ze které vyrůstá subtilní jehlan (obr. 16, obr. 19). Vý-

pravděpodobně již raně gotické zdi, zaniklé před znovuvýstavbou přilehlé části vnějšího průčelí, obr. 15). Zatímco u východní části místnosti můžeme předpokládat již výše zmíněné zaklenutí žebrovou klenbou se síťovým obrazcem (odpovídajícím východnímu poli klenby Rytířského sálu), u západní části místnosti tomu bylo jinak. Stopy interiérové omítky, dochované v půdním prostoru, nasvědčují tomu, že se zde nacházelo jediné kle-

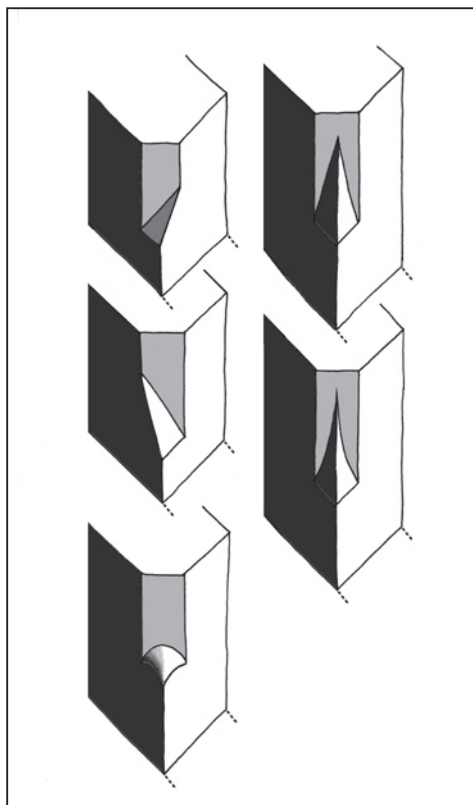
Obr. 16. Hrad Buchlov, kresebná schémata ukončení okosení na trnožích pozdně gotických dveřních portálů severního traktu, 2012. Kresba R. Vrla.

padně je tento prvek vystřídán vydutou oblou plochou (obr. 16). Výjimku představuje místnost č. 11 v přízemí východní věže, která je z nádvoří přístupná poškozeným raně gotickým

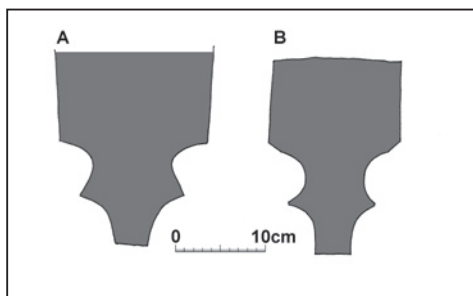
Obr. 17. Hrad Buchlov, zaměření profilu klenebních žeber; A – profil žebra v místnosti č. 21, B – profil cihelné tvarovky, uložené v hradním lapidáriu, 2012. Kresba R. Vrla.

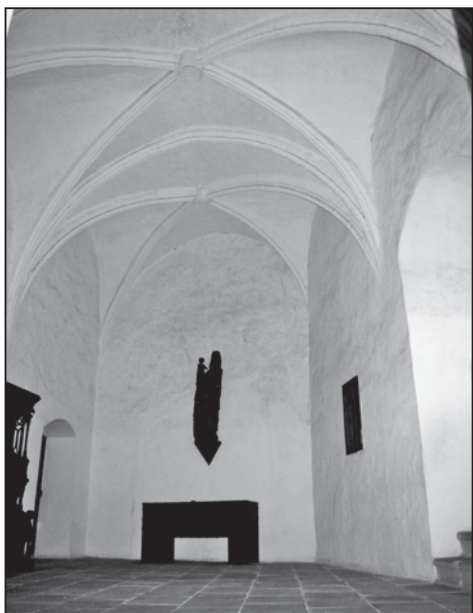
Obr. 18. Hrad Buchlov, místnost č. 22, pohled na severní stěnu, klenební žebra vyběhají ze stěn v různých výškových úrovních, ve spodní části severní stěny je patrný obrys vyúštění zadržného okenního otvoru, napravo je zachycen vstup do arkýře, Buchlov 2012. Foto R. Vrla.

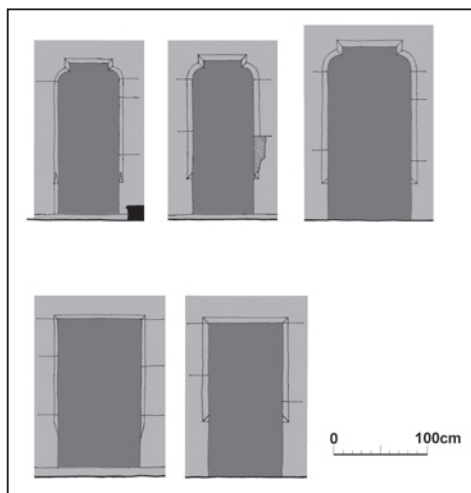
Obr. 19. Hrad Buchlov, schematická zaměření vybraných pozdně gotických portálů vstupů v patře severního traktu jádra, 2012. Kresba R. Vrla.

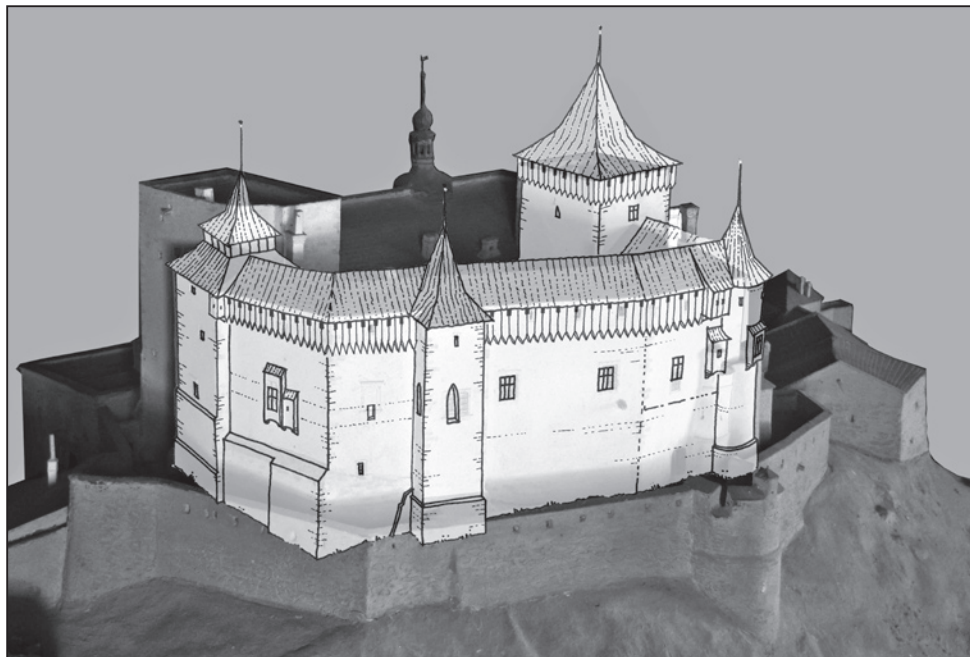
Obr. 20. Hrad Buchlov, pokus o hmotovou rekonstrukci podoby severního traktu na počátku 16. století, pohled od severovýchodu, jako podkladu bylo použito fotografie plastického modelu hradu, který zachycuje jeho stav před úpravami v padesátých letech 20. století (model je součástí vstupní expozice hradu), 2012. Kresba R. Vrla za spolupráce PhDr. Petra Dvořáka.
