# ARCHEOLOGICKÝ VÝZKUM ZÁPADNÍ BRÁNY NA VELEHRADĚ

## K otázce původního vstupu do cisterciáckého kláštera na Velehradě

Zdeněk Schenk – Radim Vrla – Jan Mikulík

V listopadu a prosinci 2011 proběhl záchranný archeologický výzkum v souvislosti s budováním vodovodní přípojky před vjezdem do internátu Stojanova gymnázia Velehrad. Během výkopových prací před barokním vjezdem z roku 1769 se podařilo zachytit a následně odhalit základy původního předbraní, kterým se vstupovalo od západu do areálu bývalého cisterciáckého kláštera na Velehradě.

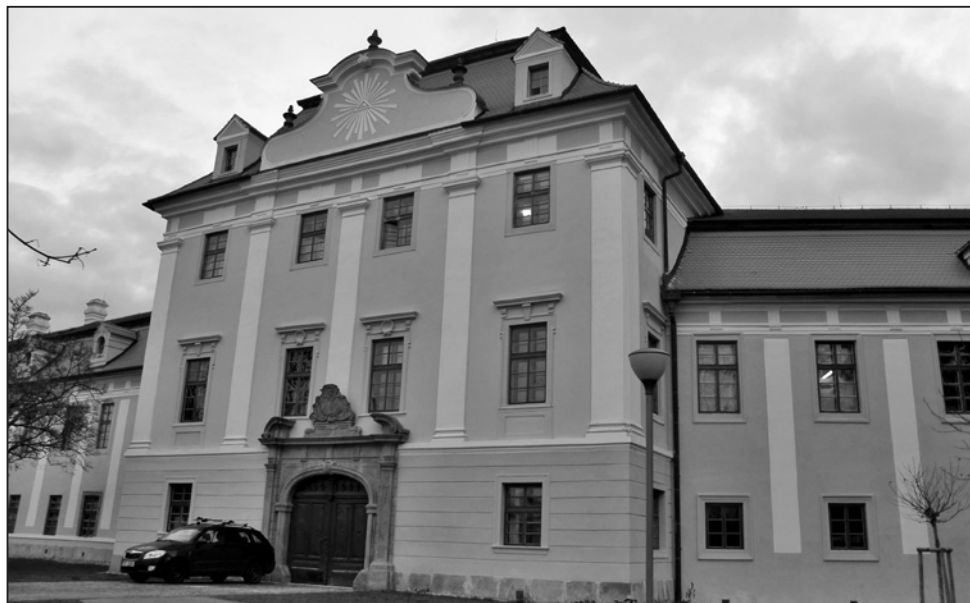
Obr. 1. Celkový pohled na vstupní objekt do internátu Stojanova gymnázia Velehrad s portálem z roku 1769, Velehrad 2011. Foto Z. Schenk.

Západní strana areálu kláštera Velehrad je tvořena monumentálním barokním traktem, tvořeným dvojicí patrových křídel, přiléhajících z boku k centrálnímu dvoupatrovému rizalitu, v jehož přízemí je v ose umístěn rozměrný portál vjezdu, vybavený v kameni sekaným ostěním, datovaným vyrytým letopočtem: 1769 (obr. 1).

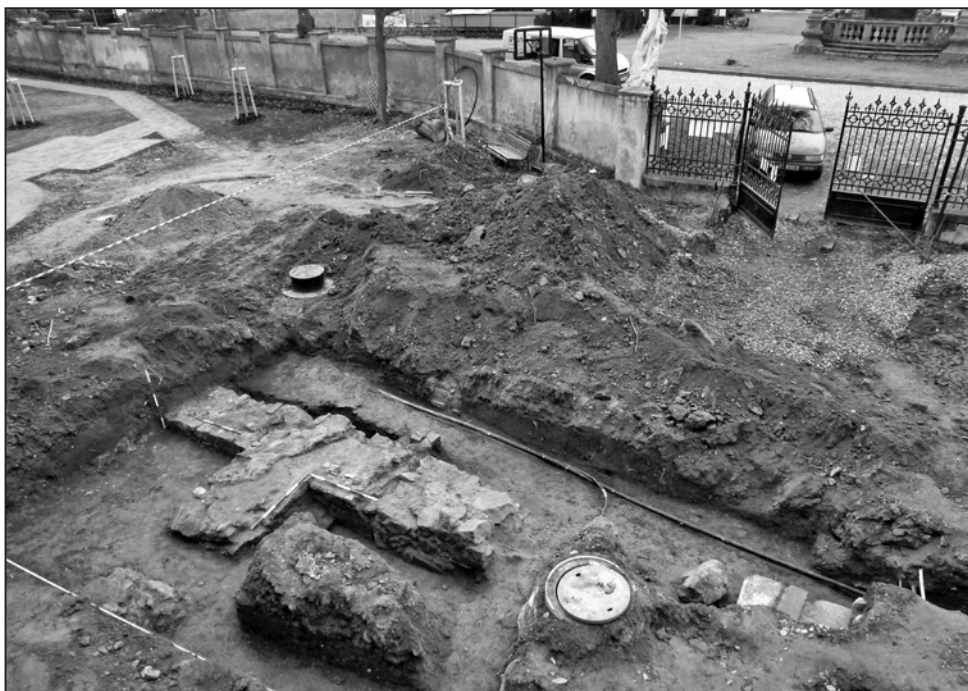
Obr. 2. Celkový pohled od východu na odkryté základy předbraní před současným vstupem do internátu Stojanova gymnázia Velehrad. V pozadí patrná část vnějšího ohrazení areálu a příjezdová komunikace v ulici U Lípy, Velehrad 2011. Foto Z. Schenk.

Před tímto vjezdem byly odkryty zbytky objektu, umístěného téměř v ose barokního vstupu. Nadzemní části objektu neexistují, jejich pozůstatky dochované pod zemí byly obnaženy při výkopech souvisejících s rekonstrukcí inženýrských sítí, nacházejících se v této části areálu (obr. 2). Obnažené pozůstatky náležejí západnímu průčelí zaniklého objektu. Sondáž zachytila obě jeho nároží vzdálená od sebe 10,15 m. Vnější líc tohoto průčelí leží cca 630 cm před průčelím barokního traktu (měřeno u jižního nároží).

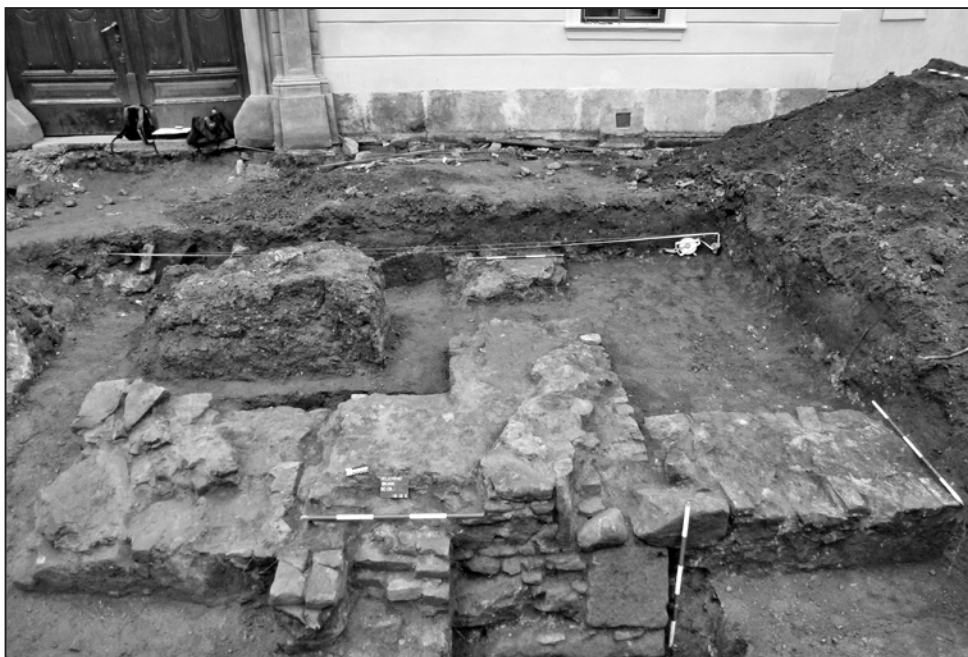
Obr. 3. Velehrad. Celkový pohled od západu na odkryté jižní nároží původního předbraní, Velehrad 2011. Foto Z. Schenk.

Jižní nároží objektu je narušeno pozdějším zásahem (viz níže). Nade vší pochybnost je zde dochován zbytek poměrně mohutného nárožního kvádrů (půdorysné rozměry cca 70 × 35 cm), sekaného ze zlatavého pískovce (obr. 3). Západní průčelí bylo utvářeno složitěji. Na svislou plochu fasády navazovala ve spodní části pultově sklopená plocha, kryjící spodní partii širokou asi 45 cm. Nároží této partie je v horní části rovněž tvořeno v kameni sekaným prvkem, vysokým cca 50 cm, podloženým drobnějšími prvky. Plocha této pultovitě sklopené plochy je tvořena lomovým zdivem. Zkoumatelná část této partie je dlouhá pouze cca 130 cm. Ve spodní části tato zešikmená partie končí vodorovnou hranou, pod kterou opět probíhá zdivo svisle (tuto skutečnost bylo možno ověřit na velmi malém úseku líce při jižním nároží). Popisovaná partie s pultově skloněným završením nepřecházela na boční, jižní stěnu objektu. Tato měla po celé zjištěné výšce svislý průběh.

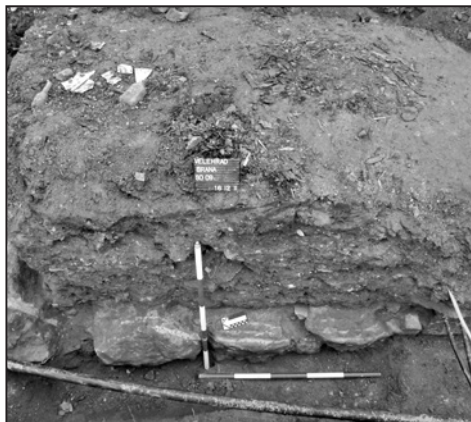
Obr. 4. Velehrad. Pohled od západu na částečně odkryté severní nároží původního předbraní západního vstupu do cisterciáckého kláštera, Velehrad 2011. Foto Z. Schenk.

Podobná situace byla zjištěna i u severního nároží objektu (obr. 4). Zde bohužel chybí nárožní kvádr (tato partie je zde odbourána), líc je zde dochován až níže – v úrovni horního náběhu zešikmeného soklu. Severní bok této partie je rovněž tvořen velkým, v kameni sekaným blokem (jeho celková délka ve směru východ – západ činí cca 70 cm, šířka cca 40 cm). Blok je dnes vylomen a posunut severozápadně ze své původní polohy; jeho severní strana a část čelní zešikmené plochy jsou pokryty vrstvičkou vápna; ta přechází i na obnažený fragment severní stěny objektu. Ohraničení vápenné vrstvy na horní straně respektuje druhotné vysunutí bloku z původní polohy. Jižně od tohoto bloku jsou těsně nad dnem výkopu patrné další kamenné bloky, související s horním náběhem šikmé plochy. I tato partie je budována převážně z kamenného zdiva s příměsí cihelných zlomků na okrovou maltu. Evidentně se jedná o pozůstatky jedné stavby s přímým západním průčelím, obdobně pojednanými nárožními a rozšířeným soklem, nepřecházejícím na boční stěny.

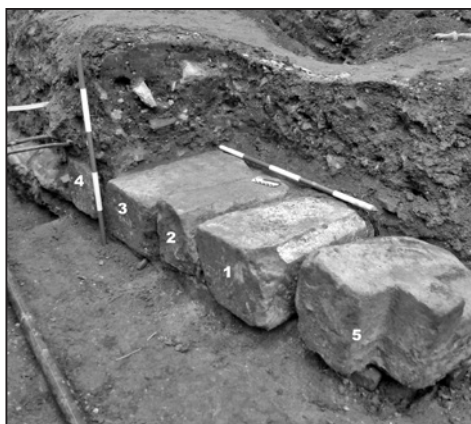
Obr. 5. Řada příčně ložených, druhotně použitých architektonických článků 1–5 odpovídá označení na tab. č. III a IV. Pohled od západu, Velehrad 2011. Foto Z. Schenk.

**1** – rozměrný blok (cca  $66 \times 35 \times 27$ cm), pocházející pravděpodobně z ostění nějakého otvoru. Jedna z jeho hran je okosená (šířka okosení je 7 cm). Okosení probíhá po celé výšce prvku, v jeho krajní části je pak profilace odlomena. Hrana prvku, která je součástí západního líce zdiva, je ložnou hranou, protější je odlomena. Na horní a boční hraně, i na ploše okosení, jsou dochovány plochy liček; horní vrstva má odstín slonové kosti, dolní je čistě bílá. Pod oběma vrstvami liček je povrch bloku dočervena propálen ohněm (obr. 5, 6).

**2** – podle všeho se jedná o kvádr o rozměrech 28 (výška)  $\times$  22  $\times$  55 cm, přičemž hrana tvořící líc zdiva je odlomena (obr. 5, 6).

**3** – mohutný blok s dochovanými ložnými hranami a s velmi širokým okosením (25 cm); zřejmě se jedná o římsový prvek. Na povrchu jsou stopy malty – pravděpodobně souvisejí s druhotným použitím ve zdivu (obr. 5, 6).

**4** – z prvku je obnaženo pouze čelo (hladká, ložná hrana), které je dnes součástí líce zdiva; jedná se pravděpodobně o kvádr o rozměrech 30  $\times$  35  $\times$  ? cm. Pokud bylo možno posoudit, pouze dvě z jeho podélných hran jsou hladce opracovány (obr. 5).

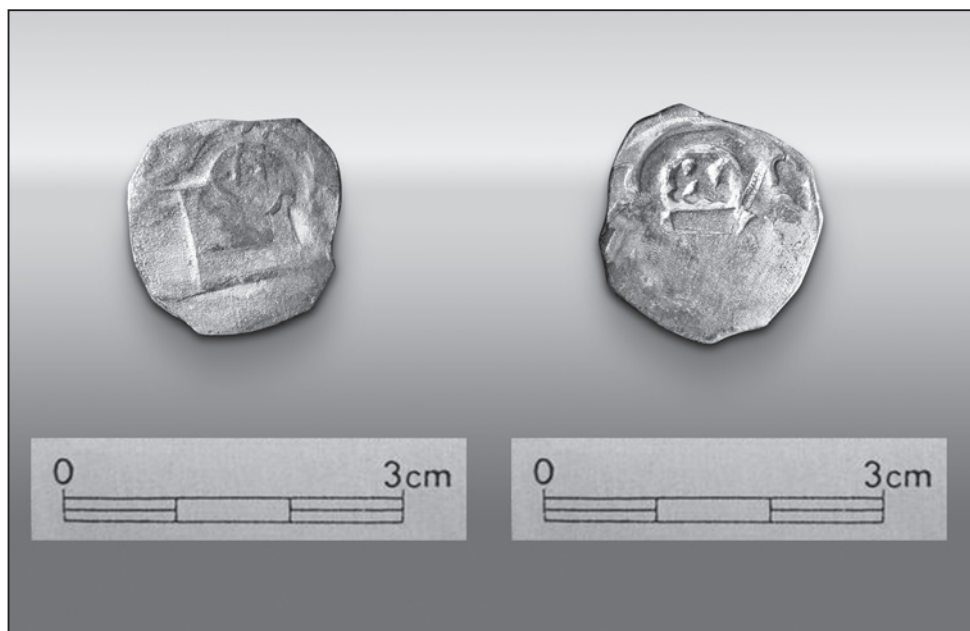
Obr. 11. Avers a revers stříbrného feniku se čtyřrázdem Albrechta III. (1365–1395) patrně z let 1388–1395. Foto Z. Schenk.

vou věži. Zkoumaný objekt je situován před raně gotickou hradbou, ve které mohla být již starší brána (její podobu ani přesnou polohu hradby pod dnešním barokním křídlem neznáme). Při pokusu o rámcové časové zařazení objektu není mnoho bodů, kterých by bylo možno se zachytit. Pokud by byly popsány architektonické detaily opravdu součástí portálu, můžeme uvažovat obecně o středověkém stáří objektu. Je možné, že pochází z doby obnovy kláštera po jeho zničení husitskými vojsky (1421), pravděpodobnější je však jeho starší (opálení ohněm bloku ostění může dokládat podobnou událost), či výrazně mladší datace (závěr 16. století – viz níže). Spíše staršímu datování objektu by neodporoval soubor nalezených movitých archeologických nálezů, kde vedle keramiky pochází z prostoru interiéru stavby dolnorakouská ražba v podobě stříbrného feniku z let 1388–1395.
