STŘEDOVĚKÉ OPEVNĚNÍ UHERSKÉHO HRADIŠTĚ VE SVĚTLE ARCHEOLOGICKÉHO VÝZKUMU V ULICI DLOUHÁ

*Jaroslav Bartík, Slovácké muzeum, Uherské Hradiště; Ústav archeologie a muzeologie,
Filozofická fakulta Masarykovy univerzity, Brno*

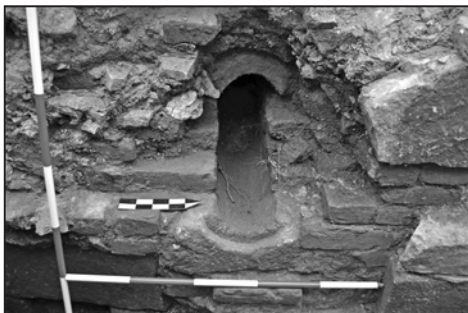
Obr. 4. Detail raně novověké odpadní výpustě vezděné do tělesa původní vrcholně středověké hradby. Foto J. Bartík.

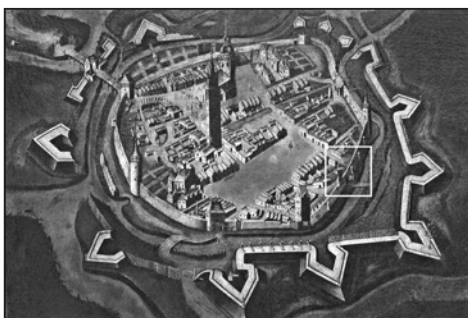
Obr. 5. Veduta Uherského Hradiště z roku 1671. Bílým čtvercem je lokalizována zájmová část města (sbírkový fond Slovákckého muzea, i. č. U 602).

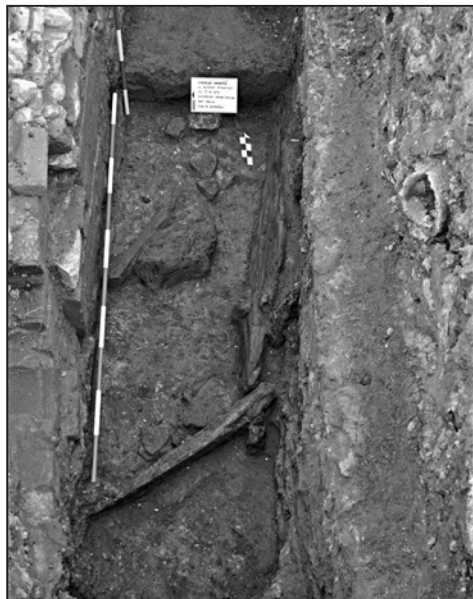
Obr. 7. Kolmý snímek zachycující JV část sondy s výdřevou koryta odpadní stoky. Foto J. Bartík.

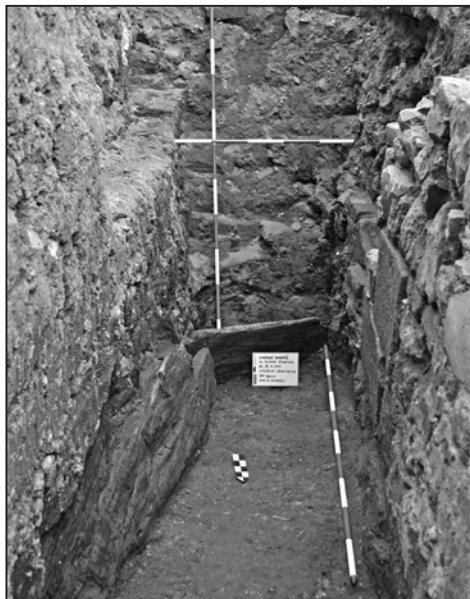
Obr. 8. Šikmý snímek zachycující JV část sondy s výdřevou koryta odpadní stoky. Foto J. Bartík.

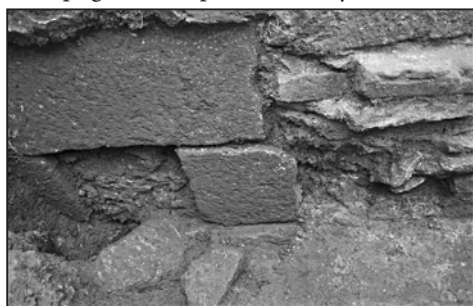
Obr. 9. Detail dvou proluk v hradbě sloužících k odtoku dešťové a odpadní vody ven z města
Foto J. Bartík.

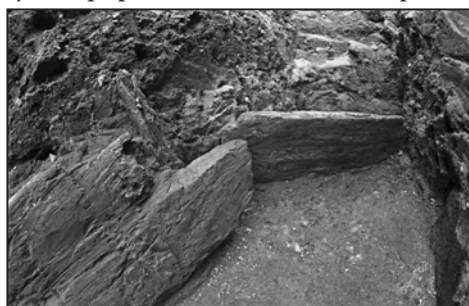
Obr. 10. Detail masivních dubových desek tvořících koryto odpadní stoky. Foto T. Chrástek.

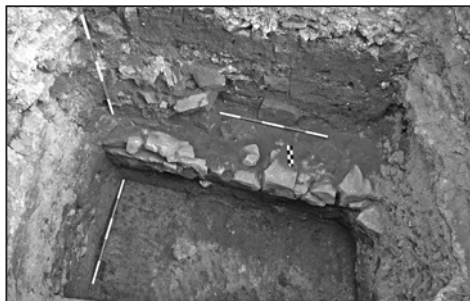
Obr. 12. Pohled do sondy 2 po exkavaci. Foto J. Bartík.

zděné stavby. Ve zdivu bylo možno rozlišit dvě vývojové fáze (obr. 12). Spodní část kamenné konstrukce (902) lze interpretovat jako zbytek kamenného základu zapuštěného do vrcholně středověké vrstvy (108), která jej ze severní strany také v plném rozsahu obklopovala. Na základě keramického materiálu nalezeného pod základem je zřejmé, že stavba vznikla nejdříve v první polovině 14. století. Zachyceno bylo pravděpodobně JZ nároží gotického kamenného domu, o čemž by svědčila malá část zdiva pokračující dále směrem k severu (obr. 11: A).

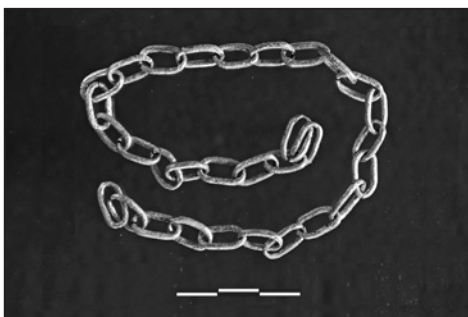
Obr. 18. Zlatý řetízek nalezený na dně koryta odpadní stoky. Foto L. Chvalkovský.

cí zlatý řetízek tvořený oválnými oky o poměru stran 11×6,5 mm (obr. 18). Průřez zlatého drátu je kruhový, jednotlivé články jsou na sebe napojeny, ale nespájeny. Metalografická analýza prozatím nebyla provedena, na základě barvy a struktury kovu se však patrně jedná o výrobek z velmi kvalitního zlata s minimem příměsí dalších kovů. Vzhledem k náleзовé situaci a tomu, že řetízek je neporušený, můžeme artefakt interpretovat s největší pravděpodobností jako ztrátový předmět. Čtvrtý exemplář je reprezentován zlomeným bronzovým špendlíkem. Zachována zůstala drobná kulovitá hlavička zdobená po obvodu jemným žlábkem. Větší část nožky je odlomena. Torzo špendlíku dosahuje rozměrů 5×3×3 mm, průměr nožky 1 mm, hmotnost 0,5 g. Popsané artefakty dále doplňuje ještě několik drobnějších zlomků železné strusky.
