# ZDĚNÉ A ROUBENÉ ZVONICE NA KYJOVSKU A ŽDÁNICKU

*Jan Káčer, Slovácké muzeum v Uherském Hradišti*

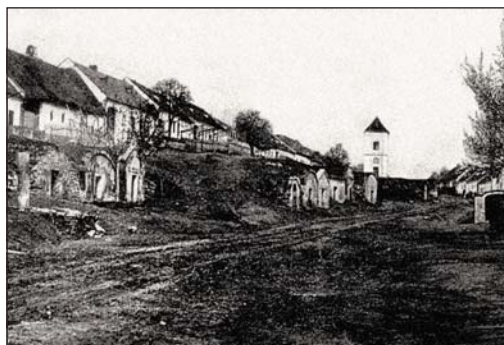
Náves v Boršově u Kyjova se zděnou patrovou zvonicí okolo roku 1915. Archiv autora.

Zvonice byla jednoduchá hranolová stavba s dřevěným patrem postavená z lomového kamene v kombinaci s pálenou cihlou na čtvercovém půdoryse o rozměrech přibližně 350×350 cm. Základ pod stavbou byl zpevněný kameny kvůli umístění v mírném svahu nad sklepy. V přízemní části zvonice byl prolomen vstup orientovaný na jih, který kryly masivní dubové dveře s masivním překladem. Zazděné trámy uvnitř stavby rozdělovaly dřevěným patrem hmotu na dvě

části přístupné po úzkém žebříku. Plášť stavby s plasticky zvýrazněným nárožím byl v patře zvýrazněn profilovanou římsou a korunní římsa byla také profilovaná. Podlaha zvonice mohla být vyložena z kamene nebo pálených cihel, patro kryly přibité hrubé desky. V horní části pláště zvonice byly do všech čtyř stran prolomeny podlouhlé obdélníkové okenní otvory, což je dobře patrné na historické fotografii. Ve spodní části okenních otvorů plasticky vystupoval vnesený kamenný parapet. Celá stavba byla omítnutá vně i vevnitř. Plasticky zvýrazněná nároží, lizény, šambrány kolem okenních otvorů a vstupu byly společně s korunní okapovou římsou obilené vápenným mlékem.

Barva pláště zvonice byla pískově žlutá až okrová. Střecha zvonice, která vystupovala nad pláštěm zdiva, byla jednoduchá stanová s mírnými námětky krovu v rozích. Krytinou byla zvolena odolná břidlice, kterou zřejmě postupem doby nahradila pálená taška bobrovka s omaltovanými hřebenáči v nároží. Ve vrcholu střechy bylo malé oplechování, nad kterým vystupovaly bání a jednoduchý kříž. Zvonovou stolicí v horním patře dnes nemůžeme přesně určit. Buď byla řešena klasickou trámovou konstrukcí, jak je tomu v kostelních věžích, nebo zazděnými dřevěnými trámy. Byly zde umístěny dva zvony z let 1694 a 1895. Ty však byly v roce 1917 zabaveny pro válečné potřeby.

Nad vstupem do přízemí zvonice byla situovaná segmentově zaklenutá nika o rozměrech přibližně 80×100 cm a kolem dokola zvýrazněná štukovou půlkulatou šambránou v barvě bílé. V ní byla situována malba na plechu zobrazující Pannu Marii Hostýnskou. Jelikož není dostatek fotografického materiálu či pohledů z různých stran na zvonici, lze jen odhadovat, jestli tyto mělké zaklenuté niky byly v dalších třech stranách pláště stavby. Případně jestli v některé nebyla situována plastika sv. Floriána, kterému byla zvonice s možnou malou kaplí v přízemí zasvěcena. Zvonice byla zbořena v roce 1920.

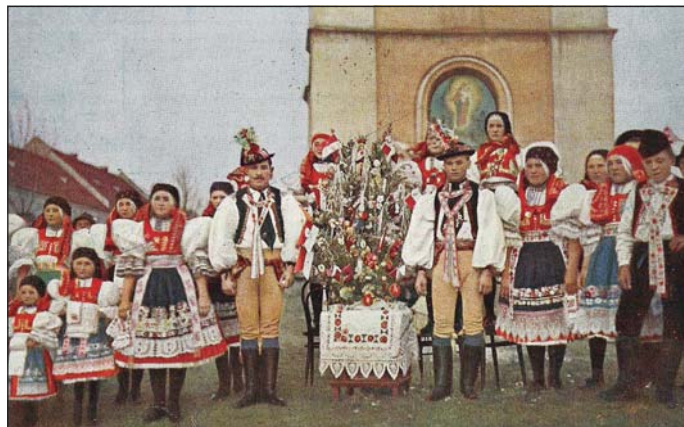
Hodový průvod s věncem (koláčem) před zvonící na návsi v Boršově u Kyjova, okolo roku 1895. Foto L. Niederle. Zdroj: *Moravské Slovensko. Svazek 2.* Praha: Nákladem Národopisného Musea Československého, 1922, s. 688.

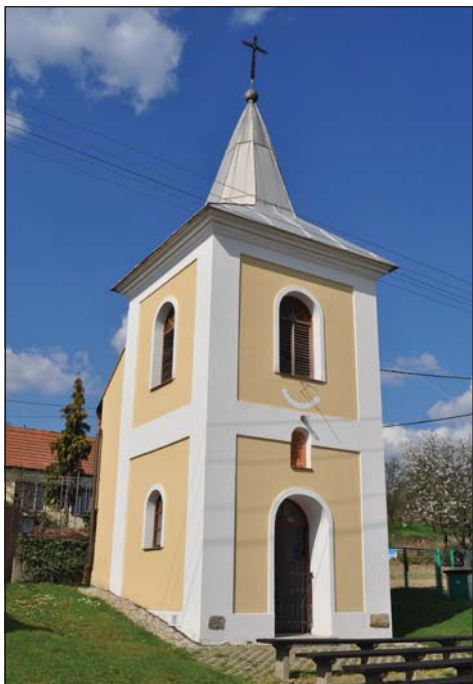
Kaple sv. Floriána se zvonici v Bukovanech (vlevo), 2022. Foto J. Káčer. Fotoarchiv Slovákého muzea v Uherském Hradišti (dále Fotoarchiv SM UH).

Plech kryje i pultovou střechu nad schodištěm. Z vrcholku střechy vystupuje malá plechová bání, nad kterou je jednoduchý kovový kříž s hromosvodem. Celá stavba je omítnutá. Nároží, podrovnání, lizény, šambrány kolem vstupu a okenních otvorů s patrovou římsou jsou plasticky zvýrazněné a olíčené bílou barvou. Celá zvonice je provedena ve světle žluté – pískové barvě. Nad vstupem do kaple je prolomena mělká segmentová nika s plastikou sv. Floriána, nad kterou je situováno nehezky vypadající svítidlo. Čelní jižní stěnu doplňují sluneční hodiny nad patrovou římsou. Interiér kaple tvoří malý oltář se sádrovými plastikami, svícny, vázami a křížem. Nad ním je ve stěně mělká nika s umístěnou plastikou Panny Marie s obrazy Srdce Panny Marie a Ježíše Krista po stranách. Podlaha kaple byla původně vyložena z pálených cihel půdovek, které nahradila betonová podlaha. Vstup je uzavíratelný prosklenými dřevěnými dveřmi, které přes sezonu kryje pouze kovaná nízká mříž. Prostor před kaplí je upravený a doplněný několika řadami laviček. V čelní straně jsou zvýrazněny dva kameny s vročením LP 1885 a LP 1980, kdy byla provedena

oprava zvonice. Naposled byla zvonice s kaplí opravena v roce 2015 a je v dobrém technickém stavu. Původně stávaly po stranách objektu stromy, které však už nebyly znovu vysazeny.

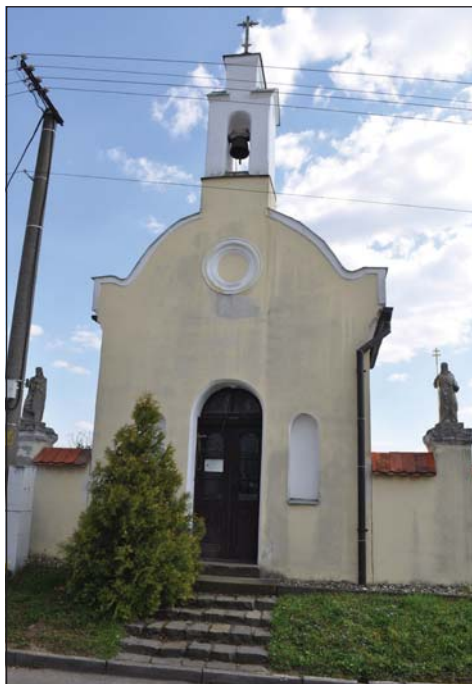
Zděný zvonicevý nástavec na kapličky ve Bzenci v místní části Olšovec, 2022. Foto J. Káčer. Fotoarchiv SM UH.

Zvonička ve Bzenci je součástí zděného nástavce nad štítem kaple v ulici Veselská v městské části Olšovec. Jedná se o vyzděný oblouk o dvou pilířích, mezi kterými je umístěno vahadlo s jedním zvonem obslužné pomocí řetízku s provazem ze vstupního portálu kaple. Ve středu nástavce vystupuje nad vahadlem ještě samostatný vyzděný hranol věžičky s vypouklou římsou, který kryje oplechování a z jeho vrcholku vystupuje litinový kříž s Kristem, pod kterým je navíc kříž s liliovým zakončením posunutý šikmo v úhlu 45°. Vyzděný oblouk na obou stranách s vystouplou římsou kryje na sedlovém vyzdění měděný plech. Z pravé a levé strany jsou mělké niky ve tvaru kříže.

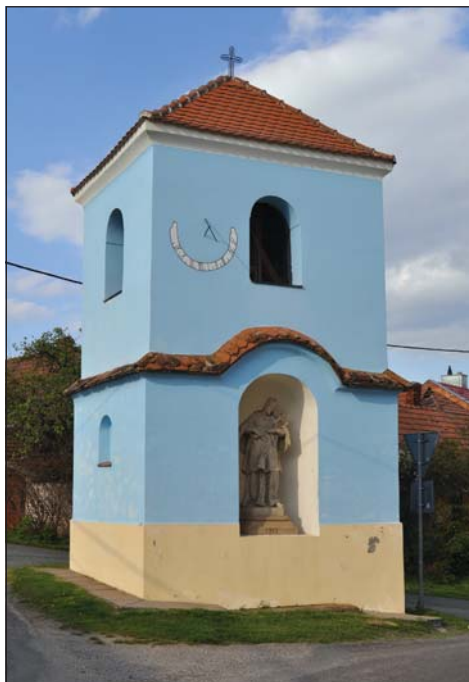
Zděná patrová zvonice na návsi v Čeložnici, 2022. Foto J. Káčer. Fotoarchiv SM UH.

Zděná patrová zvonice postavená v roce 1854 se nachází na konci návsi na místě starší původní dřevěné zvonice z roku 1761, ze které byl převzat zvon. Patrová zvonice o obdélníkovém půdorysu 400×342 cm je usazená na kamenném základě a v přízemí je členěna soklem vyrovnávajícím terénní nerovnosti. Stavba je vyzděná z kamene v kombinaci s pálenou cihlou.

V polovině pláště jsou usazeny tři trámy s hrubými deskami, které tvoří patro zvonice přístupné po žebříku. V přízemí se nachází pravoúhlý vstup orientovaný na východ a poměrně hluboká nika půlkruhově zaklenutá, směřovaná do jižní stěny s barokní sochou sv. Jana Nepomuckého s vročením 1761.

Přízemí od prvního patra odděluje římsa krytá pálenou taškou ve dvou řadách, která se nad výklenkem segmentově vypíná. Zvalbení bylo původně kryté břidlicí, stejně jako střecha stavby. V severní straně zvonice se nachází mělká, segmentově zakončená nika, ve které se původně nacházel malovaný obrázek na plechu. Zvonicové patro je na všechny strany otevřeno pravoúhlým oknem s půlkruhovým záklenkem a završeno fabionovou římsou. Okna jsou z vnitřní strany krytá sítkou proti ptactvu. Na fasádě v prvním patře směřujícím na jih jsou provedeny sluneční hodiny. Střecha zvonice je stanová, krytá pálenou taškou. Ve vrcholu je umístěn jednoramenný kovový křížek. Obnovená hlazená omítka je natřena světle modrou barvou a sokl má písčově žlutý odstín. Výklenek pro sochu a římsa jsou ponechány v barvě bílé. Ve věži jsou usazeny dva zvony na zvonové stolici sestavené do trojúhelníků, která je posazena v patře. Toto usazení umožňuje statické a dynamické upevnění zvonů. V roce 1870 byl do zvonice koupen druhý zvon z kostela sv. Václava v Kostelci u Kyjova od J. Votavy, místního děkana. Ve válečném roce 1917 za všeobecného sbírání mosazných a měděných před-

mětů byl zrekvírován (úředně zabaven) jeden zvon ze zvonice. V roce 1941 proběhla velká oprava zvonice. O rok později musel být odevzdán i druhý starší zvon při válečné sbírce kovů. V roce 1943 obecní zastupitelstvo schválilo koupi nového zvonu. Dříve se u zvonice každou neděli odpoledne od 16. května do 8. září konala pobožnost. Při opravách v roce 1971 byl ve zdi objeven dřevěný trám s letopočtem 1761, který byl součástí původní dřevěné zvonice. Poslední větší opravy proběhly v roce 2005. Zvonice je památkově chráněná.

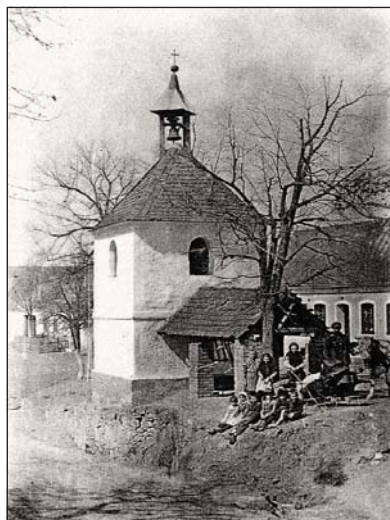
Zděná patrová zvonice na návsi v Hýslech, okolo roku 1930. Foto Obecní úřad Hýsly.

Původní patrová zděná zvonice stávala uprostřed návsi u domu čp. 10 v blízkosti strouhy, která vedla středem návsi. Jednalo se o starobylou hranolovou zvonici vyzděnou z lomového kamene na pevném kamenném soklu přibližně o rozměrech 360×360 cm. Vstup do zvonice byl prolomen v pravém úhlu směrem na západ, který kryly jednoduché svlakové dveře. Patro zvonice prolamovaly z každé strany půlkruhově zakončené okenní otvory, které byly otevřené a zvýrazněné šambránou. Přízemí zvonice bylo vyloženo nasucho poleženými kamennými šlapáky nebo pálenými cihlami. Starobylost hmoty stavby dává dvě možnosti, jak mohlo být přístupné zvonivé patro.

První možností je, že do obvodového pláště bylo vloženo několik masivních trámů, na kterých ležela podlaha patra zvonice z hrubých desek. Pak bylo přístupné po mlynářských schodech nebo po žebříku. Druhou možností, ke které se spíše přikláním více, je skutečnost, že obec neměla svůj kostel ani větší kapli, a tak přízemní prostor byl přeměněn na skromnou kapličku. Tento prostor byl zaklenut valenou klenbou z pálených cihel, omítnutý a olíčený vápenným mlékem. Patro pak bylo přístupné druhým asymetrickým bočním vchodem ze severní strany zvonice směrem ke komunikaci (podobně jak je tomu u zvonice v Halenkovicích a v Milokošti). V koruně zdiva s fabionovou římsou byly po obvodě zapuštěny a svázané vazné trámy, na kterých ležel krov. Celou stavbu kryla jednoduchá stanová střecha s námětky, chráněná břidlicí s patrným zdvojením pokládky v nároží. Zvonice byla celá omítnuta a zvonivé patro zdůrazňovala plasticky vystouplá mezipatrová římsa. Pláště zvonice měl světle žlutý až pískový odstín a lizény, šambrány a římsy byly zvýrazněny bílým vápenným mlékem. Podrovnávka měla tmavý odstín (vínově červený nebo tmavě modrý), což není patrné z historické fotografie. Dvouštenýřová zvonová stolice byla zapuštěna do krovového roštu z mohutných trámových kleští a vyztužena

několika páry šikmých vzpěr. Na vrcholu štenýřů byla diagonálně posazena na vazném kříži jednoduchá stanová stříška, která kryla vahadlo se zvonem. Ve vrcholku byla doplněna o oplechovanou hrotici, na které se nacházela malá báně a jednoduchý kovový kříž. Zvon byl umístěn na vodorovném břevnu. Od zvonu pomocí ráhna vedl skrze střechu řetízek nebo lano, kterým se z patra zvonilo. Na tomto místě stojí za úvahu i možnost, že pů-

vodně byly zvony uloženy na masivní trámové zvonové stolicí v patře stavby a štenýřové dvojčte bylo až druhotně dostaveno při umístění nového menšího zvonu po první světové válce, kdy byly původní zvony zabaveny pro válečné účely. Tato myšlenka stojí za další badatelskou práci. Zajímavým detailem podle historické fotografie je krátké stání pro dobytek, které navazovalo na zvonici z východní strany. Jednalo se o čtyři vyzděné pilíře zřejmě z pálených cihel, nad kterými ležela sedlová střecha krytá pálenou taškou. Pod přístřeškem se nacházely dřevěné žebřiny, do kterých se zřejmě dávalo seno. Kromě již uvedeného stání pro dobytek patrně sloužilo jako centrum dění pro mládež z obce.

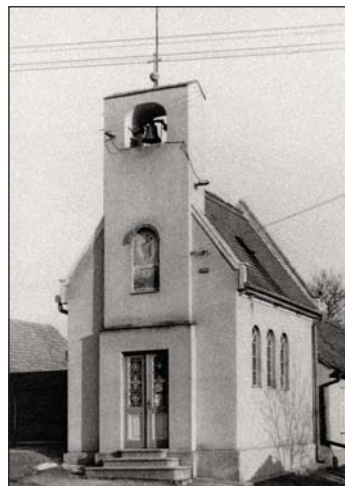
Opravená kaple sv. Prokopa se zděnou věžičkou na návsi v Hýslech, 2022. Foto J. Káčer. Fotoarchiv SM UH.

Důležitou událostí pro obec Hýsly bylo provedení kanalizace v roce 1932. Zmola uprostřed osady byla zasypána, náves zarovnána a postaven most přes Moštěnku. Současně se 25. ledna 1932 začala rozebírat zvonice, neboť při vyměřování nové silnice a kanalizace stála uprostřed nového vyměřování. Po jejím rozebrání byla prozatímně zřízena malá zvonice u domu starosty. V roce 1936 byla postavena nová kaple sv. Prokopa, jejíž součástí byla i malá věžička se zvonicí. Ta nahradila původní zděnou zvonici i tu prozatímní. Z průčelí kaple vystupuje jednoduchá nevysoká hranolovitá věžička, ve které je segmentový otvor na celou šíři hmoty věžičky. Zde je zavěšen zvon, který je v současnosti elektrifikován. Věžičku kryje valbová stříška krytá pálenou taškou bobrovkou, z níž uprostřed vystupuje pozlacená báně za-

končená křížem. Kaple se zvonící byla celkově zrekonstruována v roce 2018, kdy dostala kompletně nový krov a střešní krytinu.

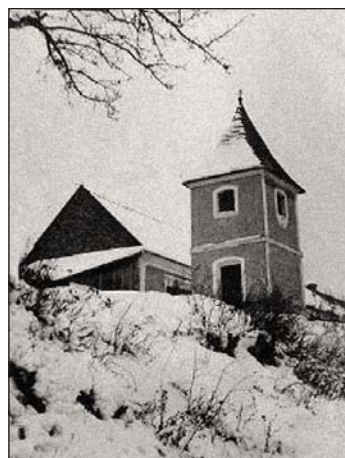
Zděná patrová zvonice na návsi v Labutech, okolo roku 1935. Foto Obecní úřad Labuty.

přibližně 340×340 cm, plášť stavby byl usazen na kamenném základu a zdivo bylo kombinováno z kamene a pálených cihel. Vstupní otvor do přízemí byl prolomen v západní stěně zvonice do pravoúhlé dřevěné špalety, který původně kryly dveře sbité z desek. Vstup byl zakončen mírným plastickým zaklenutím ve zdivu. Z dochované historické fotografie je patrné, že zvonice bylo prolomeno po jednom obdélníkovém zaklenutém otevřeném okně z každé strany. Později bylo doplněno o vnitřní krytí dřevěnými rámy s žaluziemi. Patro zvonice bylo přístupné z přízemí pomocí žebříku a leželo na jednoduchých trámech krytých hrubými deskami. Vyrobená segmentová korunní římsa nesla čtyřbokou střechu s námětky, završenou dvouramenným kovovým křížem. Krytinu tvořily pálené tašky bobrovky s omaltovanými hřebenači na všech hranách. Podlaha uvnitř zvonice byla položena z pálených cihel. Celá zvonice byla omítnuta hliněnou omítkou a zvonice bylo zdůrazňovala plasticky vystouplá mezipatrová římsa. Stavba byla olíčena do pískové až okrové barvy s tmavě modrým podrovnáním. Šambrány kolem vstupu a okenních otvorů byly mírně zvýrazněny plastickým štukem a společně

s nárožím a římsami olíčený na bílo vápenným mlékem. Ve zvonici byl zavěšen zvon z roku 1722. Patří k nejcennějším, protože přežil obě světové války. Zavěšen byl mezi dvěma zazděnými trámy v koruně pláště zdiva. Z jednoduchého vahadla zvonu vystupovalo kovové rameno, ze kterého byl spuštěn provaz ke zvonění. Zvon byl darován obci, což dokazuje nápis na jedné jeho straně: „*Léta 1722 za panování vysoce prozeleného p.p. Miloty p:z Petrzwaldu p: na Strzylkách a Mostienicy „Ku cti a chvaly“ s Floriana dal se pro ubez Labutsku tento zvon uliti a posvictiti. Ulit byl v Brně.*“ Na druhé polovině zvonu je krásně proveden obraz sv. Floriána hasícího oheň. Již během první světové války byly zvony odebírány k válečným účelům, proto byl občanů ukryt na neznámém místě. Za druhé světové války byly v dubnu roku 1942 odebírány v bývalém okrese Kyjov všechny staré zvony. Ponechávány byly pouze zvony pořízené po první světové válce. Tehdejší starosta obce František Berka pověřil Tomáše Chytila jednáním o ponechání zvonu v Labutech. Ve spolupráci se starostou Kyjova Ludvíkem Kalusem se podařilo různými žádostmi oddálit odebrání zvonu o šest týdnů. Byl sice 1. června 1942 odebrán, ale zůstal až do osvobození v Praze. Po osvobození pátral L. Kalus po zvonu a zjistil, že je v Praze na Maninách. Odtud ho přivezl František Luňák z čp. 98. Srdce zvonu však bylo ztraceno, a proto byl zvon následně zavezen Františkem Strakou z čp. 28 do Brna ke zhotovení nového srdce zvonu a předělání závěsu. Poté byl umístěn zpět v Labutech na nové zvonici.

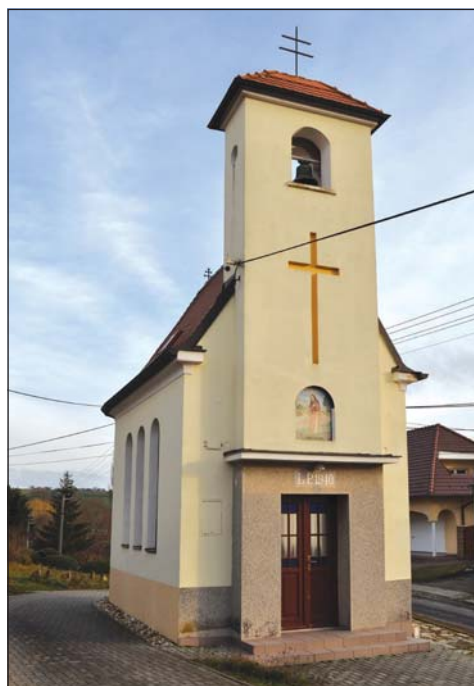
Kaple Panny Marie Lurdské na návsi v Labutech s věžičkou se zvonem, 2022. Foto J. Káčer. Fotoarchiv SM UH.

V roce 1940 došlo k přestavbě zvonice, což znamenalo rozebrání zděné patrové zvonice. Na jejím místě vyrostla nová kaple Panny Marie Lurdské financovaná z milodarů všech občanů obce. Výše obnosu milodarů, ale ani náklady na postavení kaple nebyly nikomu známy. Stavbu vedl František Sedláček z čp. 33. Pod kaplí bylo nutné vybudovat betonovou zeď, která se však díky nekvalitnímu „válečnému“ cementu rozpadla během jednoho roku a byla nahrazena opěrnou zdí z kamene. Tu postavil František Pantlík z domu čp. 59. Z průčelí kaple vystupuje jednoduchá hranolovitá věžička, která je v horní části prolomena segmentovým otvorem, v níž je zavěšen zvon. Věžičku kryje valbová stříška krytá bobrovkou, nad kterou je usazen původní dvouramenný kříž. V roce 2004 byly vysvěceny obecní symboly – prapor a znak obce Labuty, který připomíná vznik a historii této obce. Poslední opravy kaple proběhly v roce 2007, kdy byl vyměněn krov a střešní krytina, a v roce 2008 proběhla celková rekonstrukce objektu, včetně úpravy okolního terénu.

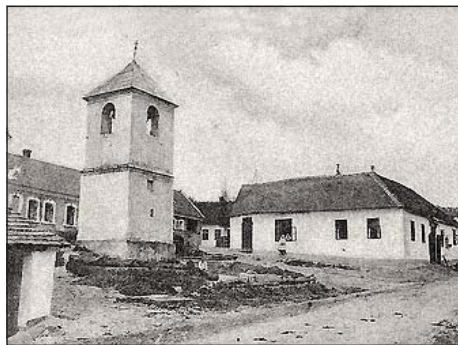
Zděná patrová zvonice na návsi v Moravanech, okolo roku 1910. Archiv autora.

Nejvýraznější památkou obce je však zvonice, která pochází z poloviny 18. století. Patrová zvonice v Moravanech je situována na návsi a přirozeně tvoří solitérní stavbu v prostoru. Je to jednoduchá hranolová stavba s dřevěným patrem postavená z lomového kamene v kombinaci s pálenou cihlou na čtvercovém půdoryse o rozměrech 359×340 cm. Základ pod stavbou je zpevněný kameny (v současnosti zhutněn betonem). Z dochovaných historických snímků můžeme určit i přirozený stavební vývoj. Původně byl vstup do zvonice situován ze zadní strany otočené na západ, podlaha byla vydlážděna pálenými cihlami a po úzkém žebříku přístupné patro, které leželo na vnitřních zazděných trámech, odkud se obsluhovalo zvonění. Plášť stavby s plasticky zvýrazněným nárožím je v patře zvýrazněn profilovanou římsou. V horní části pláště zvonice jsou do všech čtyř stran prolomeny podlouhlé obdélníkové okenní otvory se segmentovým zakončením. Z vnitřní strany nebyly a nejsou kryté. Ve vrcholku zdiva byly umístěny dva masivní dřevěné trámy, na kterých byl závěs pro zvon. Celá stavba byla omítnutá vně i vevnitř. Plasticky bylo zvýrazněno jen podrovnání – patka stavby, patrová a dvoustupňová podokapní římsa. Jinak v první čtvrtině 20. století byl v plášti stavby proražen pravouhlý otvor – světlík do přízemí zvonice z východní strany stavby, nad kterým byla situována pravouhlá mělká nika se svatým obrázkem. Celou stavbu kryla jednoduchá stanová střecha krytá pálenou taškou s hřebenačí v nároží. Z vrcholku střechy vystupovala úzká dřevěná hrotice, na níž byla malá plechová baň a jednoduchý kovový kříž. Výška zvonice je okolo 9 m.

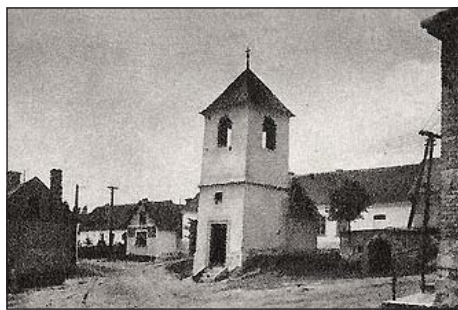
Zděná patrová zvonice na návsi v Moravanech s přístavbou, okolo roku 1940. Archiv autora.

chodní straně pláště, kde vznikl nový prostor pro kapli s mírně zaklenutým zděným stropem. Přístupný je po čtyřech kamenných schodech. Ostění vstupu je plasticky zvýrazněno lizénou. Celá stavba je omítu vápenocementovou omítkou ve světle žluté barvě, podrovnání má modrou barvu. Patrová římsa je oplechovaná a natřena načerveno. Střechu kryje plech natřený načerveno doplněný okapovým systémem. Zvon ulil v roce 1772 Libor Martinů v Brně a je na něm reliéf sv. Floriána. Stojí před novodobou kaplí Nejsvětější Trojice na návsi v centru obce.

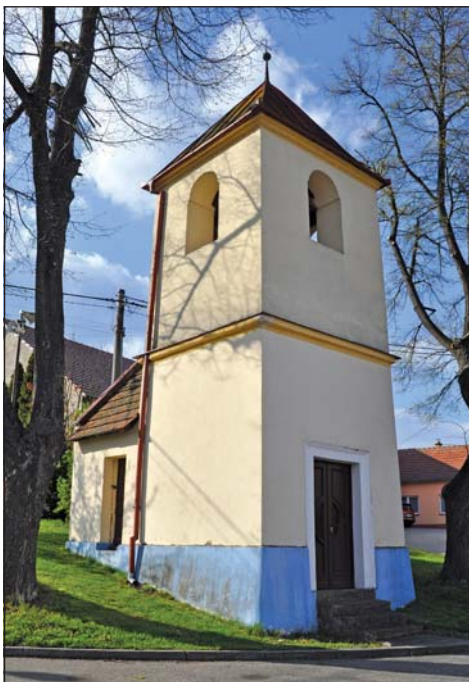
Současná podoba zvonice v Moravanech, 2022. Foto J. Káčer. Fotoarchiv SM UH.

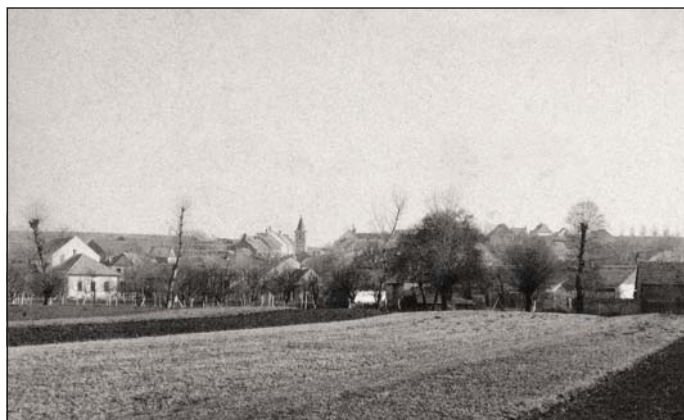
Obec Nětčice se zvonící uprostřed, okolo roku 1890. Archiv autora.

Zděná patrová zvonice, které se říkalo kaple sv. Cyrila a Metoděje, stávala na jiném místě než dnešní kaple sv. Ignáce. Původně i náves v Nětčicích, která je dnes součástí města Kyjova, vypadala zcela jinak. Jednoduchou dřevěnou zvonici v roce 1820 vystřídala patrová zděná zvonice, ve které byla v přízemní části situována kaple. Ta dominovala celé návsi. Jednalo se o jednoduchou hranolovitou zděnou stavbu o půdorysném rozměru přibližně 340×340 cm vyzděnou z lomového kamene a pálených cihel. Jelikož byla situovaná na vrcholku návsi, v základech byla zpevněna kamennými bloky, které držely hmotu stavby.

Pravouhlý vstup do objektu zvýrazněný šambránou byl prolomený z východní strany, který kryly dvoukřídlé, bohatě truhlářsky zdobené masivní dveře. Interiér přízemí byl vydlážděn pálenými cihlami půdovkami. Z přízemí se bylo možné dostat do patra pomocí dřevěného žebříku, který byl položen na třech

zazděných trámech pobitých hrubými fošnami. Na tomto vestavěném patře byla umístěna tesařsky pospojovaná rámová konstrukce zvonové stolice ve tvaru trojúhelníku s možností závěsu dvou zvonů. V horním patře zdíva byly prolomeny podlouhlé okenní zvonice otvory se segmentovým zakončením. Ty byly plasticky zvýrazněné štukem v podobě pilastrů a stupňovitých oblouků. Přízemní a patrová část byla rozdělena dvojitou průběžnou římsou. Mezi nimi byli z každé strany plasticky zvýrazněny obdélníky s plastickým Kristovým monogramem chíro.<sup>1</sup> V přízemní části zdíva byla nad vstupem situována mělká, segmentově zakončená nika, ve které byla umístěna malba na plechu sv. Cyrila a Metoděje. Ve stejné výšce byly ve zbývajících třech stranách situované pravoúhlé mělké niky, které byly prázdné. Z jižní části byl pod ní ještě zavěšen dřevěný vyřezávaný kříž s plastikou Krista. V horní části pláště zvonice se nacházela vynesená korunní okapová římsa, která byla uprostřed plasticky zvednuta do půlobluku.

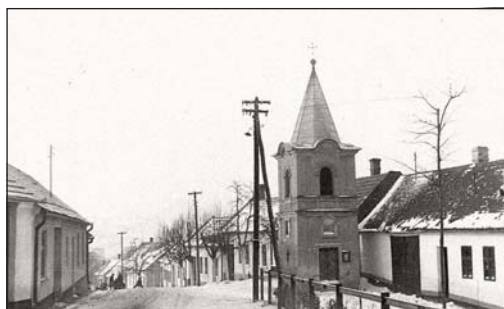
Zděná patrová zvonice na návsi v Nětčicích, okolo roku 1960. Archiv autora.

Je pouze na úvaze, jestli původně nebylo plánováno umístit do zvonice i hodinový stroj, který by do těchto částí vystupoval v podobě ciferníku s hodinovými ručičkami. Ve vrcholu zdíva byl zapuštěn začepovaný dřevěný věnec, na kterém byla položena krovová konstrukce ve tvaru osmibokého jehlanu. Původní krytinou byla břidlice, kterou nahradil měděný plech, který byl později doplněn i na průběžné římsy. Z vrcholku střechy vystupovala malá hrotice s plechovou bání a zakončená jednoduchým kovaným křížem. Nároží zvonice bylo zvýrazněno lizénami a spodní část podrovnávkou. Celá stavba byla omítnutá. Dle dochovaných informací byl sokl v barvě tmavě modré, lizény, štuky a římsy bílé a ostatní plochy střídaly odstín vídeňské šedi s pískově žlutou. Oba zvony ze zvo-

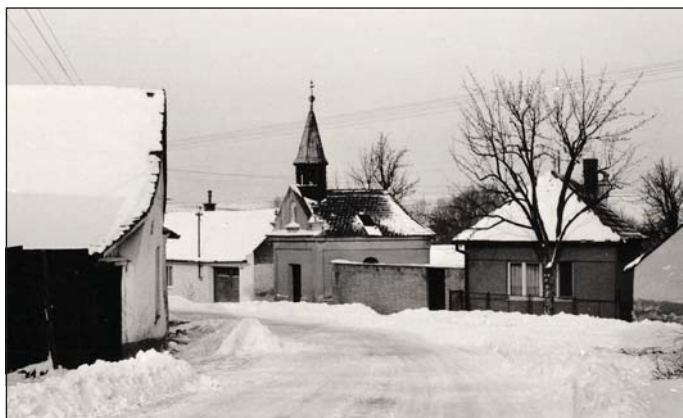
Původní kaple sv. Ignáce v Nětčicích se zvonivým nástavcem, okolo roku 1975. Archiv autora.

Nedaleko za návrším nětčické návsi byla situována kaple sv. Ignáce s osmibokým zvoncovým nástavcem – sanktusníkem, ve kterém je zavěšen zvon z roku 1592 ulitý olomouckým zvonařem Georgem Hechpergerem. Původně se nacházela více na středu prostoru, avšak kvůli rozšiřování komunikace byla v roce 1995 zbořena. Následně v letech 1997–1998 byla o několik metrů dál postavena věrná replika této stavby. Nový svatostánek pak byl zasvěcen sv. Ignáci, patronu jezuitů, vojáků, dětí a těhotných žen.

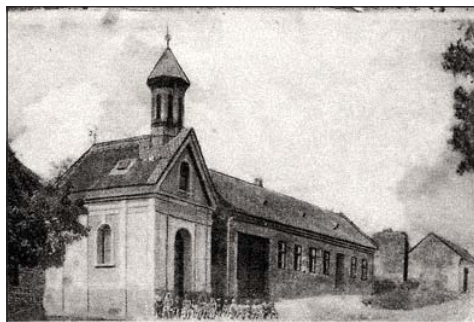
Kaple sv. Josefa se zvonicevým nástavcem na návsi ve Skalce, okolo roku 1920. Foto Obecní úřad Skalka.

Původně stála uprostřed návsi dřevěná zvonice a následně zděná s malou výklenkovou kaplí, která byla zasvěcena sv. Floriánovi. Později byla tato zvonice nahrazená v nižší části návsi zděnou kaplí sv. Josefa se zvoncovým nástavcem. Postavena byla v roce 1897. První zmínky o ní zachycuje pamětní spis s datem 26. října roku 1898: „*Obecní zastupitelstvo obce Skalky usneslo se v letech Páně 1898 na památku 50tiletého jubilea jeho Veličenstva císaře krále Františka Josefa, uprostřed vsi vystaviti kapli, která má sloužiti Bohu, vlasti a celému národu slovanskému.*“<sup>2</sup>

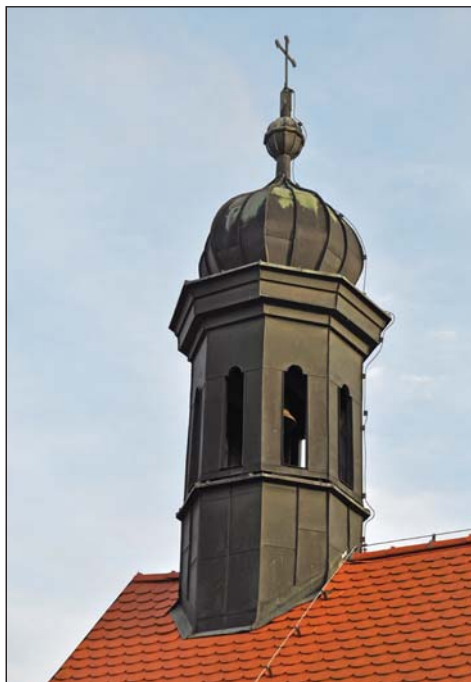
Zvonicový nástavec na kapli sv. Josefa ve Skalce, 2022. Foto J. Káčer. Fotoarchiv SM UH.

Pozemek na stavbu této kaple byl zakoupen od Štěpána Čechala (čp. 17) za 40 zlatých. V roce 1904 za starosty Jana Zelenky (čp. 7) byla provedena sbírka na vnitřní úpravu a vybavení kaple v hodnotě 600 zlatých a za faráře Františka Pohanky v roce 1907 děkanem Josefem Brázdilem vysvěčena. Další zmínky o opravách kaple jsou v pamětním spise z roku 1983, kdy byl vyměněn krov, věžka (zvonicový nástavec) a krytina s okapovými žlaby, a o rok později byla kaple nově omítnuta. Věž měla původně tvar osmibokého jehlanu, nyní je ukončena cibulovitou bání. Velká změna nastala v roce 2001, kdy byl v těsném sousedství kaple zbourán dům čp. 17. Následně bylo upraveno okolí kaple, prostranství před ní bylo vydlážděno, vybudováno malé parkoviště a kolem kaple byla vysázena zeleň. Rekonstrukce pokračovala výměnou okapových svodů a obnovením fasády. V roce 2005 byla opravena vnitřní část kaple, bylo vymalováno, zakoupen nový lustr a dvě nástěnná svítidla. Veškeré opravy se uskutečnily za přispění občanů Skalky, obecního úřadu a ježovské farnosti s farářem Svatoplukem Pavlicou.

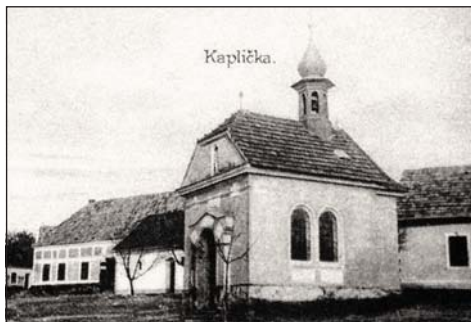
Malá kaple sv. Petra a Pavla na návsi ve Vřesovicích, okolo roku 1920. Archiv autora.

Ve Vřesovicích je na návsi situovaná malá kaple sv. Petra a Pavla z roku 1906, na jejíž střeše je umístěn zvoncový nástavec. Jedná se o zděnou stavbu obdélníkového půdorysu z kamene a pálených cihel. Průčelí kaple doplňuje plastické žudro se štukovou výzdobou, nad kterým je ve štítě situován obraz sv. Petra a Pavla. Boční stěny kaple prolamují dva páry segmentově zakončených oken. Fasáda celé stavby je bohatě zdobená štukovou výzdobou. Okapová římsa je mírně vynesena a celou stavbu kryje sedlová střecha se zvalbením. Krytinou je zvolená pálená taška bobrovka. Z hřebene střechy vystupuje šestiboký dřevěný lucernový nástavec zvonice, který je začepován do konstrukce krovu střechy.

Konstrukce lucerny je tvořena z hranolů, které jsou naplno opláštěny deskami. V každé straně je vyřezán okenní otvor s horním zaklenutím. Otevřeným prostorem je viditelný závěs zvonu s vahadlem mezi čtyřmi sloupky konstrukce nástavce. Nad zvoncovými otvory je vynesena dřevěná, mírně zkosená dřevěná římsa, která přesahuje o 20 cm celou konstrukci nástavce. Z ní vystupuje šestiboká cibulovitá stříška krytá plechem. Celý plášť nástavce je oplechován a natřen vínově červenou barvou. Ve vrcholku střechy vystupuje hrotice, na které je malá plechová bání, nad níž je umístěn kovaný jednoduchý kříž.

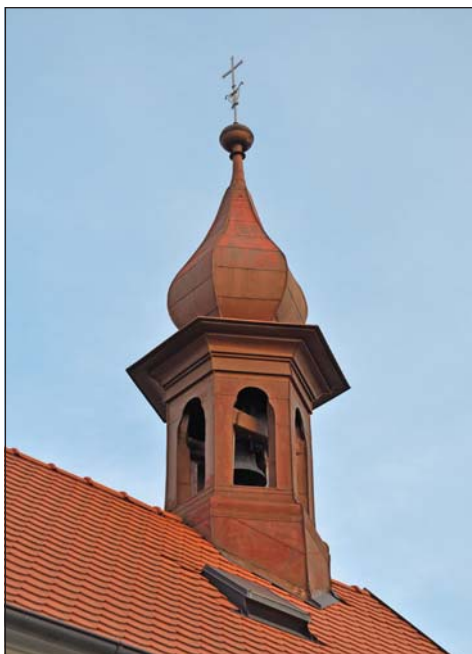
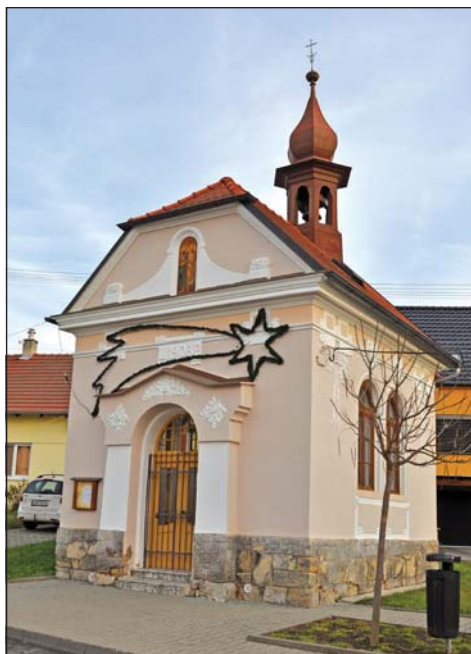
Zvoncový nástavec na kapli ve Vřesovicích (vlevo), 2022. Foto J. Káčer. Fotoarchiv SM UH.

Kaple sv. Petra a Pavla se zvoncovým nástavcem ve Vřesovicích, 2022. Foto J. Káčer. Fotoarchiv SM UH.

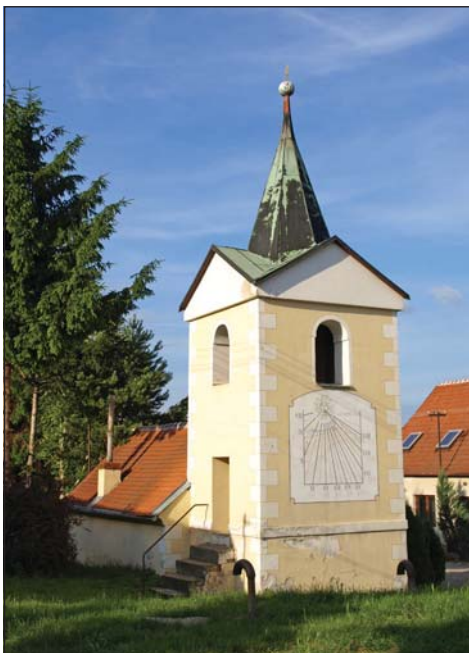
Zděná patrová zvonice ve Svatobořicích se slunečními hodinami, 2009. Foto J. Káčer. Fotoarchiv SM UH.

Jedná se o jednoduchou hranolovitou stavbu o půdorysném základu 330×350 cm, která je vyzděná na kamenném základě ze smíšeného zdiva kamene a pálené cihly na maltu. To je v boční straně zvonice příznáno. Díky zasazení do svahu podlouhlé návesní fronty je zvonice rozdělena na tři patra. V přízemí, směřujícím na východ k hlavní komunikaci, je situovaná kaple přístupná prolomeným vstupem (95×200 cm), který kryjí prosklené dřevěné dveře natřené vínově červenou olejovou barvou. Interiér kaple je strohý. Podlaha je vyložena z pálených cihel, na níž leží jednoduchý oltář se sádrovými plastikami Panny Marie, na stěnách jsou pověšeny obrazy sv. Rocha, sv. Rozálie a sv. Korony. Strop kaple je trámový, oddělující patro zvonice. Nad vstupem do kaple je příznán plasticky zvýrazněný štít bývalého žudra, jehož hrana je oplechovaná. Plášť stavby je rozdělen patrovou římsou, nad kterou je směrem ke komunikaci mělká pravouhlá nika s plastikou písmene M s křížem. Nad ní je další mělká nika se segmentovým zakončením, ve které je umístěna drobná pískovcová plastika sv. Jana Nepomuckého. Zvonicové patro je prolomeno ve všech čtyřech stranách podlouhlými, segmentově zakončenými okenními otvory, které kryjí dřevěné žaluzie v rámu a oplechované parapety. Zvonicové patro je přístupné ze západní strany pravouhlým otvorem s mírným zaklenutím (93×175 cm), který kryjí jednoduché dřevěné dveře. Ty jsou přístupné po šesti stupních vyzděného kamenného schodiště s kovaným zábradlím. Na jižní stěně zvonice jsou situovány sluneční hodiny. Celou stavbu uzavírají plasticky vystouplé štíty ze všech čtyř stran, na kterých leží krovová konstrukce střechy zvonice. Z ní pak vychází hlavní osmiboká jehlanovitá střecha krytá plechem a zakončená bání s dvouramenným patriarším křížem. Detaily interiéru zvonice se při výzkumu nepodařilo zjistit. Původně byla barva fasády světle žlutá (písková) s bosážovaným nárožím

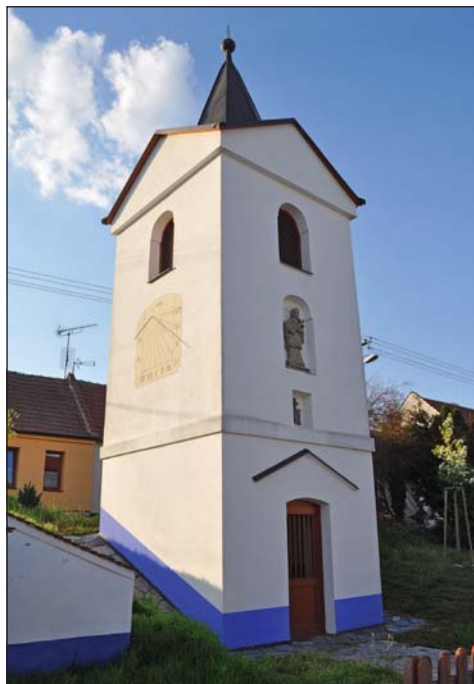
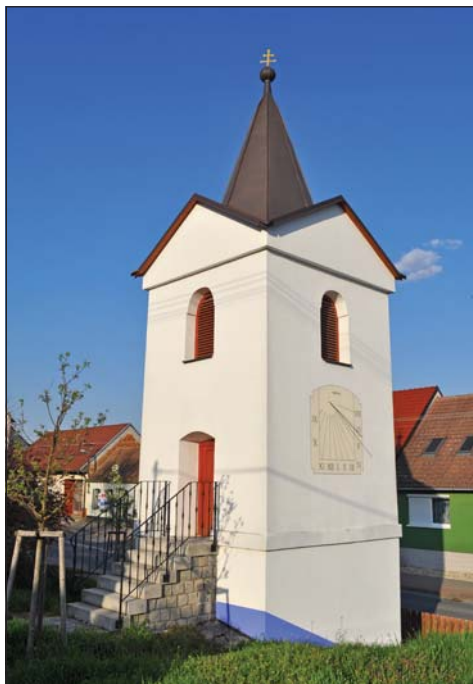
Opravená zvonice ve Svatobořicích od silnice, 2022. Foto J. Káčer. Fotoarchiv SM UH.

Patrová zvonice ve Svatobořicích ze zadní strany se vstupem do patra (vpravo), 2022. Foto J. Káčer. Fotoarchiv SM UH.

v barvě bílé. V současnosti je celá zvonice provedena v prosté bílé barvě. Původně ještě vstup do kaple doplňovalo plasticky zdůrazněné žudro s ornamenty. V blízkosti zvonice se nachází zahlušený opravený sklep.

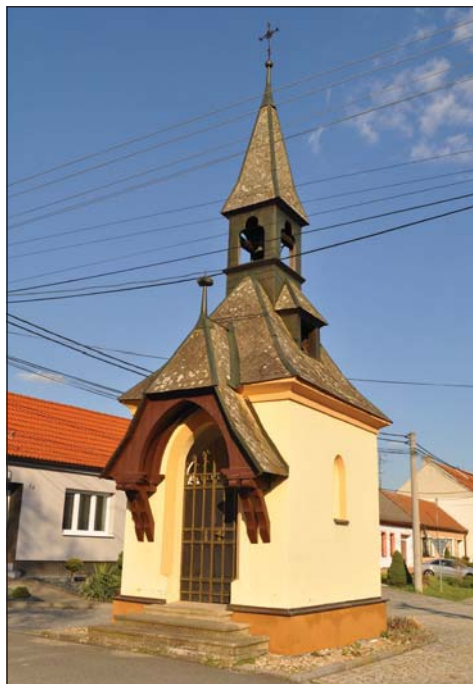
Současný stav kaple se zvonicí na návsi v Dražůvkách, 2022. Foto J. Káčer. Fotoarchiv SM UH.

dřevěný vikýř podepřený na každé straně párem řezbářsky opracovaných opěr. Je částečně bedněný do půlkruhu, což dodává výklenku na mohutnosti. Z jeho vrcholku vystupuje plechová hrotice s malou profilovanou bání. Ve vrcholku zdíva pláště stavby je situovaná fabionová římsa, která plasticky vynáší námětky krovové konstrukce. Nad nízkým hranolem křížově zaklenuté kaple se zvedá strmý stan střešní konstrukce se dvěma vikýři po stranách završený zvonicovou lucernou. V ní je zavěšen zvon s reliéfem sv. Floriána a s ornamentálním vlysem Clemes Stecher In Brinn 1793.<sup>11</sup> Z jehlanovitě stříšky nad lucernou vystupuje úzká plechová hrotice s bání zakončená kovaným křížem. Střecha byla původně krytá břidlicí, kterou vystřídala azbestová krytina. Naproti zvonici je u školy situovaná významná socha sv. Jana Nepomuckého z roku 1816. Když byla kaple se zvonicí po druhé světové válce už v dost špatné stavu, dostali někteří občané nápad, že by se místo její opravy

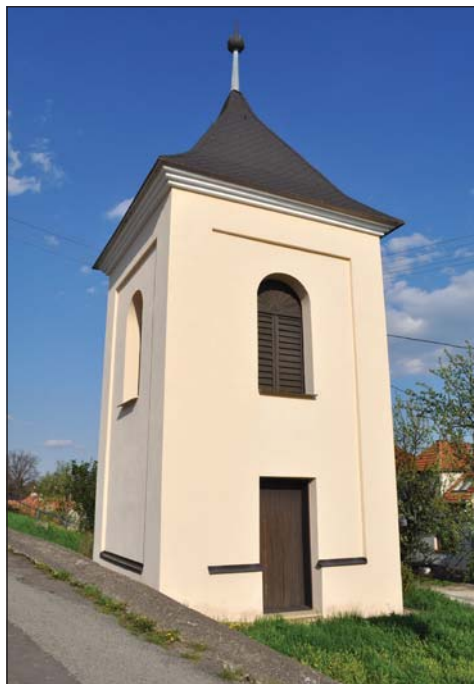
Evangelická zvonice v Násedlovicích u hlavní silnice postavená v roce 1878, 2022. Foto J. Káčer. Fotoarchiv SM UH.

V roce 1878 si obyvatelé evangelického vyznání postavili zvonici novou. Naproti ní byla v roce 1896 vybudována evangelická modlitebna. Zvonice je situována u hlavní silnice nad svažitém terénem a je velmi jednoduchého hranolového tvaru, vyzděna na pevném kamenném základu z kombinace pálené cihly a lomového kamene. Půdorysný rozměr zvonice je 385×385 cm. Vstup do zvonice je prolomen v jižní straně pravoúhlým otvorem (90×198 cm), který kryjí jednoduché prkenné dveře. Zvonicevé patro je přístupné pomocí žebříku, po kterém se dostaneme na patro z hrubých desek položených na třech zazděných trámech. Ve zvoniceovém patře jsou prolomeny ve všech čtyřech stranách podlouhlá obdélníková okna (o šířce 80 cm) se segmentovým zakončením. Okenní otvory jsou doplněny plechovým

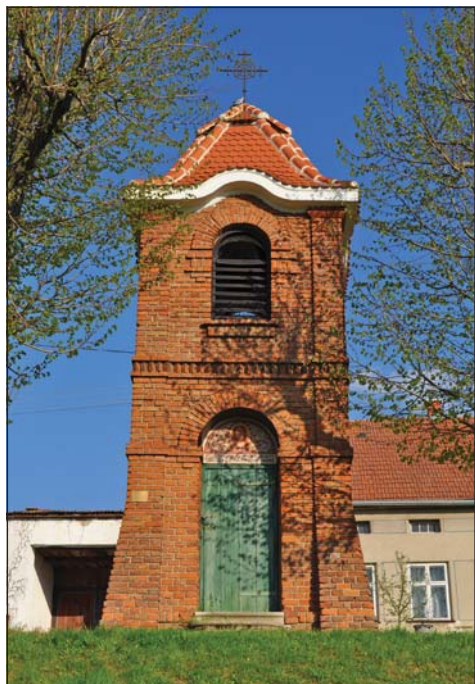
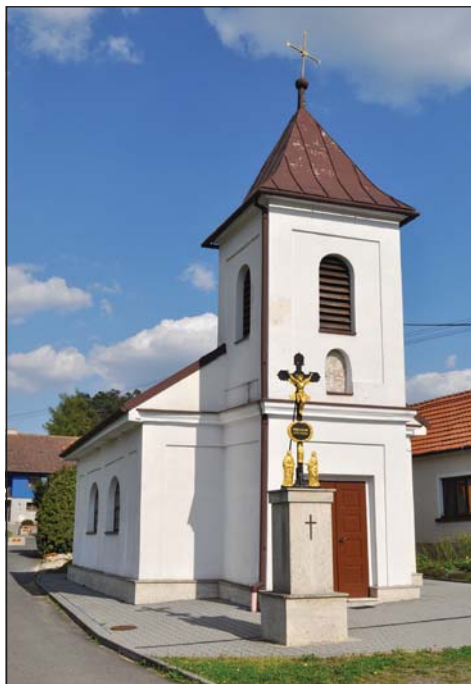
Kaple sv. Kateřiny s věží na návsi v Nechvalíně, 2022. Foto J. Káčer. Fotoarchiv SM UH.

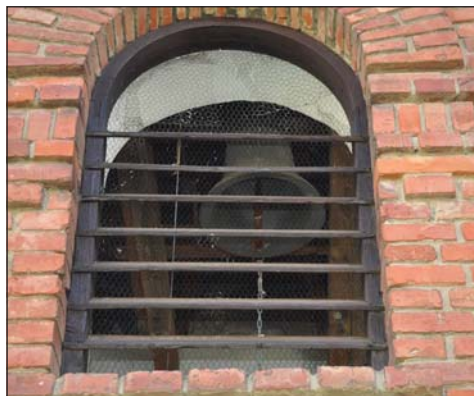
Detail usazení zvonu ve zvonici v Nenkovicích, 2022. Foto J. Káčer. Fotoarchiv SM UH.

cha je dvoustupňová, tvaru polygonálního jehlanu s výraznými námětky, završená ornamentálně zdobeným kovaným křížem. Střešní krytinou je pálená taška bobrovka. Vnitřní prostor je omítaný a olíčený na bílo. V krovu se nachází stolice nesoucí památkově nehodnotný zvon z roku 1943. Na zvonu je předlitý nápis: B. MANOUŠEK A SPOL. BRNO/1943//. Ve zvonici se původně nacházel i zvon sv. Floriána z roku 1809, který je v současné době umístěný ve věži kostela Nanebevzetí Panny Marie u nenkovickeho hřbitova.

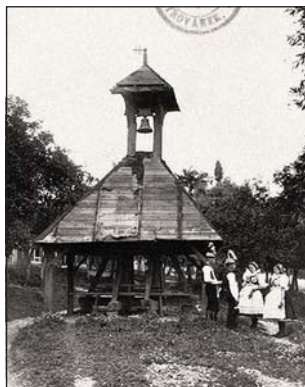
Dřevěná zvonice na návsi před domem čp. 25 v Ostrovánkách, červenec 1926. Zdroj: Kotík, Vladimír. *Z minulosti Ostrovánek*. Ostrovánky: Obec Ostrovánky, 2017, s. 35.

Dřevěná zvonička na návsi v Ostrovánkách pocházející patrně z roku 1795 spadla 11. dubna 1931 a byla poté odstraněna. Stála na návsi před domem čp. 25. Některé prameny uvádějí jako datum vzniku rok 1827. Lidé se u této zvonice scházeli v neděli odpoledne při projevech lidové zbožnosti. Během měsíce května večer zde po klekání předříkával texty písní na májových pobožnostech starší bratr, jenž obvykle vodíval poutníky o poutích. Vlevo od zvonice se nacházela obecní studna „obecnica“, která byla zrušena v roce 1914.

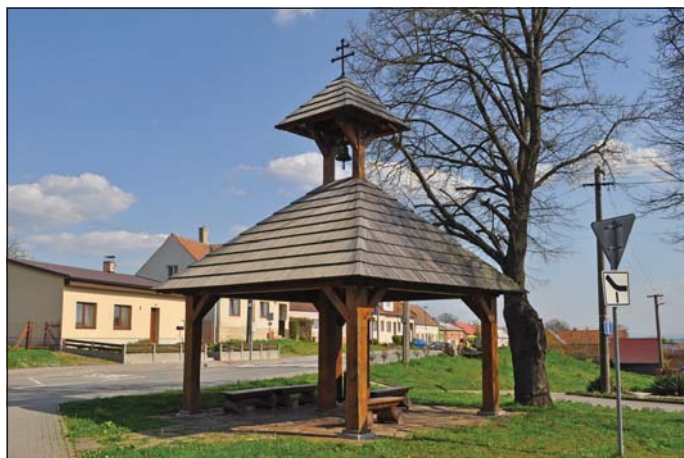
Replika dřevěné zvonice z roku 2019 na návsi v Ostrovánkách, 2022. Foto J. Káčer. Fotoarchiv SM UH.

Stavba stála dvaapůlkrát víc, než původně investor zamýšlel.<sup>20</sup> Obnova se zdařila a obec má nyní velmi cennou dominantu návsi, která slouží svému účelu. Konstruktivně je podobná původní dřevěné zvonici a střechu kryje štípaný šindel. Prostor pod zvonici je vyzděn lomovým kamenem a doplněn o dřevěné lavičky. Vrchol střechy zdobí kovaný dvouramenný patriaršský kříž s jetelovým zakončením.

Dne 27. září 2019 se konala v obci velká společenská událost, která se týkala svěcení zvonu nové zvonice a jejího zprovoznění. Investorem byl Ing. František Zapletal, který při příležitosti předání repliky této historické stavby zmínil několik historických dat k této nové zvonici. Pohovořil také, proč realizoval výstavbu repliky zvonice. Na závěr poděkoval architektu Žurovcovi za zakreslení dokumentace zvoničky, tesaři Bábickovi za odborné poradenství a svému dlouholetému příteli a spolupracovníkovi Miroslavu Malíškovi za realizaci této velmi náročné stavby. Ten navázal na práci Josefa Malíška a Jana Kostihy, kteří spolu s Františkem Zapletem zahajovali rekonstrukci památkových objektů. Na této stavbě pomáhali i další členové rodiny Malíšků, mladý Ondřej, ale i jejich známý z domova Horizont Jan Krejčí.

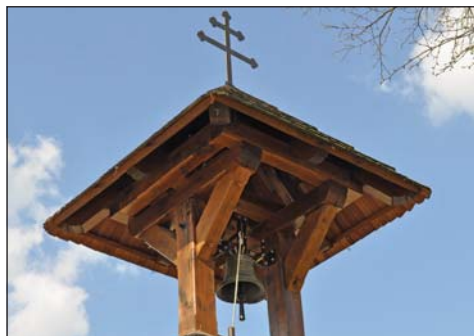
Závěs zvonu na zvonici v Ostrovánkách, 2022. Foto J. Káčer. Fotoarchiv SM UH.

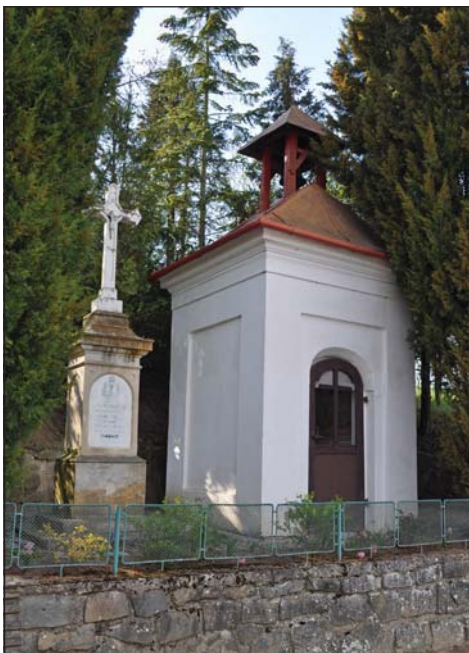
Kaple sv. Floriána se zvoncovým nástavcem v Silničné, 2022. Foto J. Káčer. Fotoarchiv SM UH.

Vesnice Silničná tvoří místní část obce Žarošice, od které leží přibližně 2 km směrem na sever. Již na počátku 14. století byla v Žarošicích zřízena samostatná farnost. Náboženský život se ovšem už dávno předtím soustředil kolem poutního místa ve vinicích na území dnešní Silničné. Duchovní správu vedli cisterciáckí kněží, a to až do zrušení starobrněnského kláštera. Postupem doby vinice pod obcí zanikly a poutní místo se přesunulo do centra Žarošic. Vinice se však v posledních několika desetiletích obnovují. V Silničné se nachází pouze malá hranolovitá kaple sv. Floriána, jejíž součástí je i zvoncový nástavec. Kaple je umístěna v blízkosti silnice na vyzdžené kamenné terase s kovovým zábradlím. Vedle kaple se nachází malý záhon a pískovcový kříž.

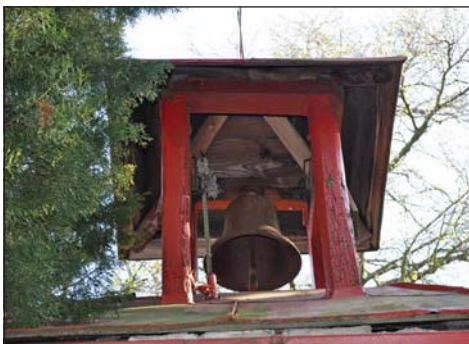
Dřevěný zvoncový nástavec se zvonem nad kaplí v Silničné, 2022. Foto J. Káčer. Fotoarchiv SM UH.

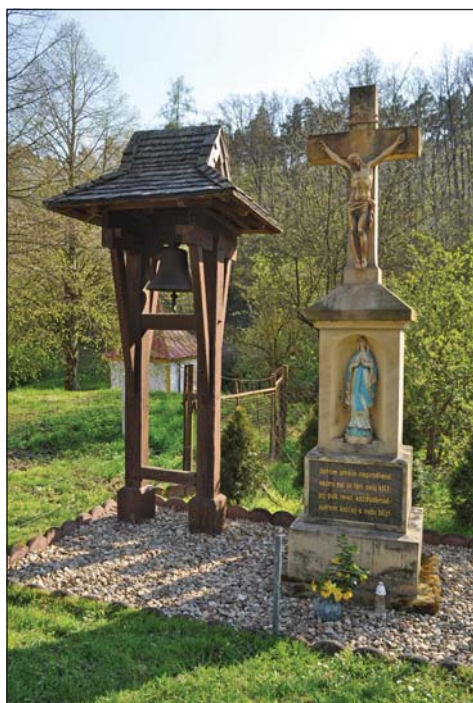
Dřevěná zvonice ve Zdravé Vodě, 2022. Foto J. Káčer. Fotoarchiv SM UH.

kláštera nechala roku 1712 vystavět lázeňskou budovu s ubytovacími prostorami. Víra a zájem o léčebný pramen poutníků byl natolik velký, že i zde byly vybudovány lázně. Abatyše Marie Rosa Wegemannová sama navštívila místo roku 1719 a osada byla pojmenována na její počest Rosenthal. Její nástupkyně abatyše Antonie Janovková prosperujícím lázním dala postavit v roce 1723 nový lázeňský dům. Za tímto domem se nachází památkově chráněná barokní vodní kaple nad léčivým pramenem. Nedaleko od ní u průběžné silnice vedoucí osadou je postavená drobná dřevěná zvonice. Stáří současné zvonice odhadují místní obyvatelé na přelom 19. a 20. století, avšak za tu dobu prošla několika drobnými opravami. Jedná se o dvouštenýřovou konstrukci. Dva trámy (15×15 cm) jsou uchyteny v zabetonovaných patkách pomocí kovových profilů. Na konci trámů jsou do nich v pravém úhlu načepovány dvě krátké dřevěné příčky, které jsou z obou stran zajištěny závětrovacími trámkami. Příčky nesou konstrukci střechy, která je částečně sedlová. V nároží je doplněna o krokve a námětky, které vytváří čtyřstrannou valbu kolem dokola. Ta přesahuje konstrukci zvonice z každé strany zhruba o 30 cm. Krytinu tvoří štípaný šindel. Na příčkách je umístěno vahadlo se zavěšeným litinovým zvonem pod dubovou hlavou závěsu. Zvon byl ulitý v Brně v roce 1920. Lze tak předpokládat, že původní dřevěná zvonice zde mohla stát už v 1. polovině 18. století a původní bronzový zvon byl za první světové války zrekvírován. Zvonice je funkční, ale provaz od ramena vahadla chybí. Okolí zvonice je upravené a udržované. V těsné blízkosti zvonice je umístěn pískovcový kříž s plastikou Panny Marie v mělké nise a Kristem na kříži.

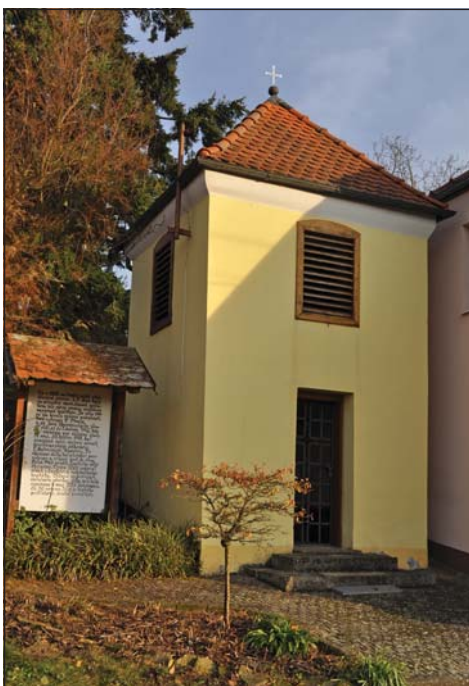
Současná podoba zvonic v Hostějově, 2022. Foto J. Káčer. Fotoarchiv SM UH.

Zvonice v Hostějově je schovaná za štítem domu čp. 7. Na současném místě stávala už od roku 1663 původní dřevěná zvonice, o jejíž podobě nejsou další podrobnosti. V roce 1866 byla za přispění občanů postavena současná zděná zvonice, kterou místní obyvatelé nazývají také kapličkou. Do roku 1994 se zde konaly májové pobožnosti. Zvonice je jednoduchá čtyřstranná patrová stavba vyzděná z kamene a pálených cihel založená na pevném kamenném základu.

Půdorysný rozměr zvonice je 310×310 cm. Přístupná je po dvou schodech pravoúhlým vchodem v přízemí orientova-

ným na západ se dřevěnou špaletou o rozměrech 80×190 cm, který kryjí zdobené kované mřížové dveře. Dříve zde byly umístěny prosklené dveře. Přízemí je vydlážděno šedými kamennými kostkami a černými kostkami do tvaru kříže uprostřed, zakončeno je dřevěným stropem s mírným klenutím. Zvonicové patro bylo původně otevřeno do všech čtyř stran pravouhlymi okenními otvory o rozměrech 80×120 cm.

Okenní otvory původně otevřené v současnosti kryjí dřevěné rámy s žaluziemi. Zděná stavba byla celá omítnutá, původně hlíněnou omítkou, později vápenocementovou. Původní barva zvonic byla bílá (možná i do vídeňské šedi) s modrým podrovnáním, v dalších letech celá olíčená do světle modré barvy. Dnes je fasáda laděná do světle žluté barvy s okrovým podrovnáním, kterou doplňuje ve vrcholu zděného pláště vypouklá římsa (původně dvoustupňová) v bílé barvě. Na ní leží mírně vynesena stanová střecha s námětky, kterou kryje pálená taška bobrovka v nároží s hřebenáči. Z vrcholku střechy vystupuje malá kovová báně s kovovým křížem zakončeným jetelovými listy. Střecha je doplněna okapovými svory, hromosvodem a v severní straně ocelovou konzolí s trubkou pro vedení elektřiny ke zvonům. Ty jsou zavěšeny na dvou trámech a jsou elektrifikovány. Jeden zvon má ale i možnost ručního pohonu pomocí řetízku, který prochází od vahadla skrze dřevěný strop do přízemí. Přízemí zvonic je zařízeno jako kaple, ve které dominuje dřevěné klekátko s oltářem. Na něm jsou usazeny plastiky svatých a kříž. Nad oltářem se nacházel obraz Božské Matky z roku 1866, který je dnes nahrazen tiskovou reprodukcí. Inventář kapličky doplňují dvě lavice a větší kříž na žerdi.
